Odstranjevanje invazivnih tujerodnih rastlin (ITV) na območju rekonstrukcije mostu čez Radovno v Krnici na cesti RT-907/1101

Končno poročilo za leto 2025

Pripravila: Jana Kus, Zavod Symbiosis, so. p. in Marko Bergles, s. p.

Nova vas, september 2025

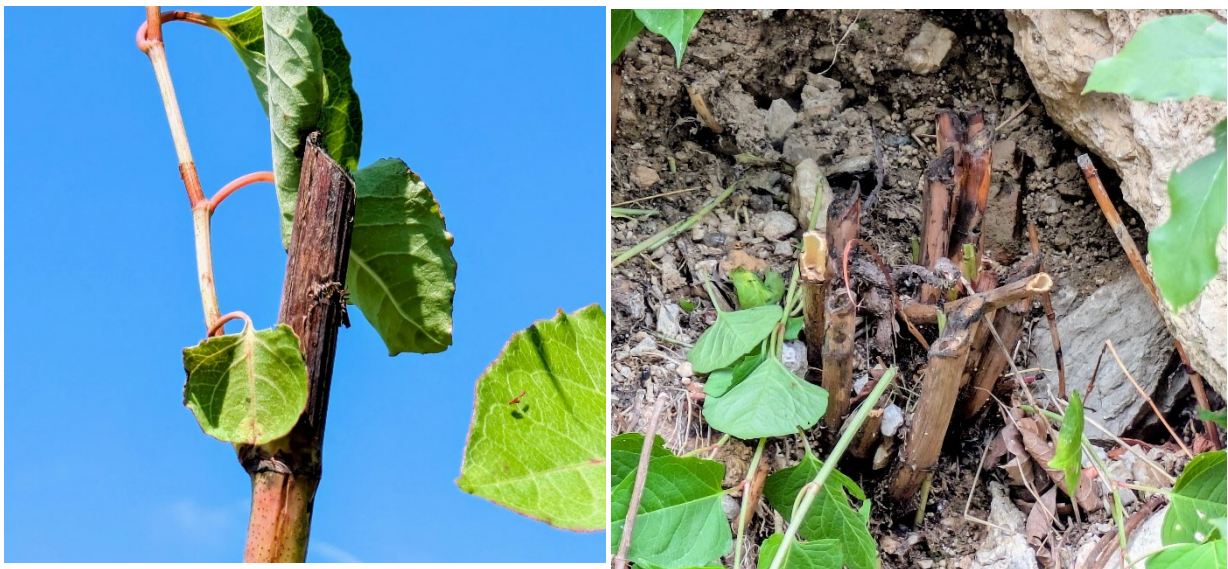
Slika 2. Dresnik se pri košnji obnavlja iz poganjkov, zato ga s to metodo ne moremo zatirati. Pri uporabi elektrike pa se tretirani poganjki ne obnovijo več, izraščajo pa nekateri novi poganjki iz dormantnih brstov. Foto: Zavod Symbiosis

Zatiranje z elektriko ponuja nov pristop obvladovanja dresnika, s katerim učinkovito uničimo nadzemne dele in postopoma izčrpamo korenike. Ko se z elektrodo dotaknemo nadzemnega poganjka, steče visokonapetostni tok navzgor po nadzemnem delu rastline ter navzdol v korenike. Nadzemni del rastlin se segreje, zato celice popokajo in ta del rastline odmre. Za razliko od košnje, pri kateri se dresnik obnavlja tudi iz porezanih poganjkov, se poganjki, tretirani z elektriko, ne obnovijo več (**Slika 2**). Ob tretiranju z elektriko propade tudi del korenike, vendar je ta vlaknasta, zato manj prevodna in je vpliv na podzemne dele manjši. Po tretiranju se tako začne dresnik ponovno obnavljati iz podzemnih delov. Kljub temu s ponavljajočim se tretiranjem izrastlih poganjkov postopoma zmanjšujemo zalogo brstov na korenikah. Teh je lahko zelo veliko – po podatkih iz študij v tujini tudi več kot 600 na kvadratni meter¹⁴, zato je tretiranje treba ponavljati več let.

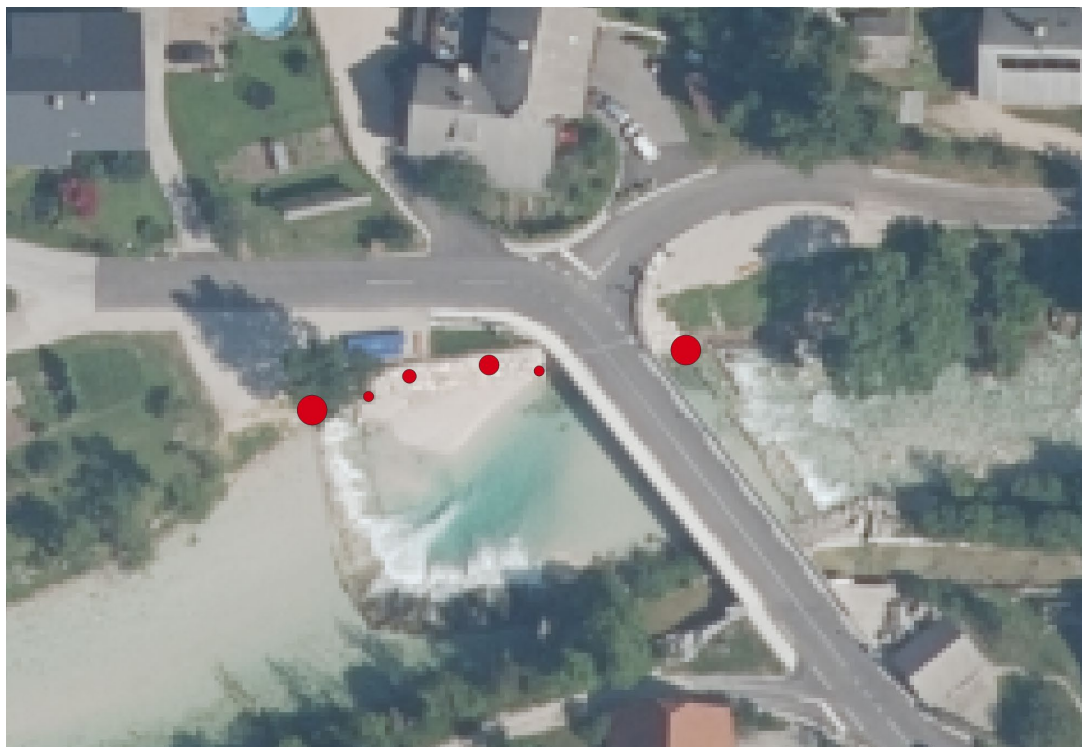
Slika 3. Pojavljanje japonskega dresnika pri mostu čez Radovno v Krnici ob začetku odstranjevanja junija 2025.

Ob začetku izvedbe odstranjevanja smo najprej ocenili obseg češkega dresnika na žarišču pri mostu čez Radovno. Gorvodno od mostu se je dresnik pojavljal v večjem sestoju pod drevesom na zahodnem robu kamnite zložbe, kjer ga med gradnjo ni bilo mogoče odstraniti. Na kamniti zložbi smo dresnik našli na petih žariščih. Žarišče tik pred mostom je zelo majhno (2 poganjka). Rastline so tu verjetno začele izraščati iz ostankov korenin šele v tem letu, saj v lanskem letu tu žarišče ni bilo zabeleženo¹⁵. Še eno večje žarišče dresnika je dolvodno, tik za mostom, kjer ga med gradnjo prav tako ni bilo mogoče odstraniti (Slika 3, Slika 4, Slika 5).

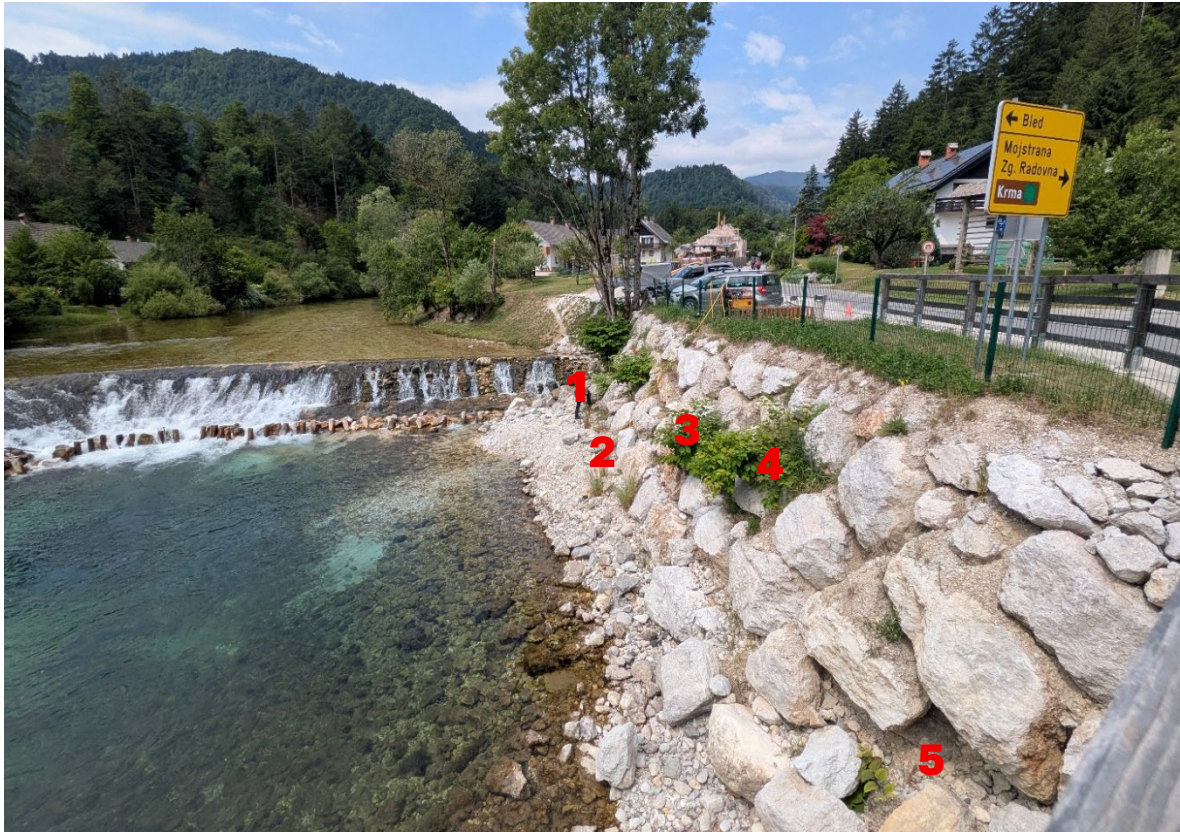
Slika 4. Žarišča japonskega dresnika gorvodno od mostu pred odstranjevanjem z elektriko. Navedene številke ustrezajo zaporednim žariščem na sliki 2. Foto: arhiv Zavoda Symbiosis, junij 2025

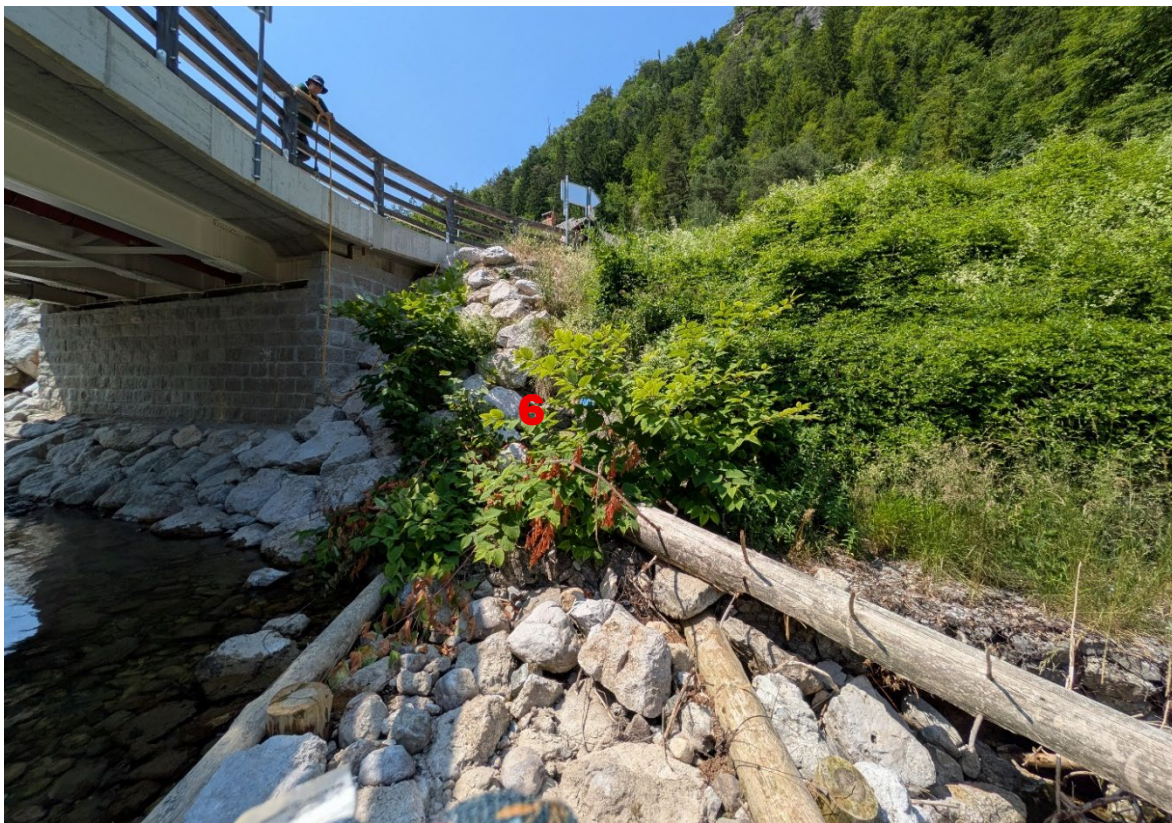
Slika 5. Žarišče japonskega dresnika dolvodno od mostu pred odstranjevanjem z elektriko. Navedena številka ustreza zaporednim žariščem na sliki 2. Foto: arhiv Zavoda Symbiosis, junij 2025

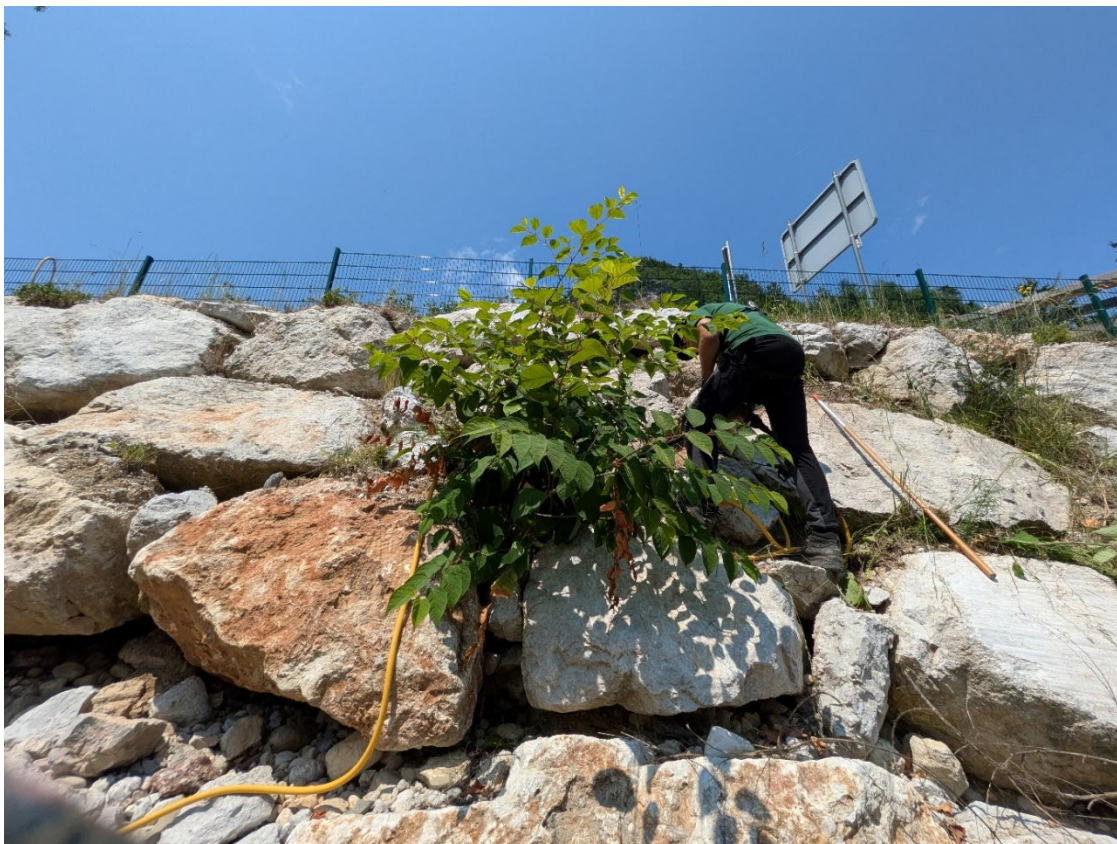
Slika 6. Odstranjevanje dresnika z elektriko v kamniti zložbi ob Radovni. Foto: arhiv Zavoda Symbiosis, junij 2025

Dresnik smo odstranili na vseh šestih žariščih. Odstranjevanje je bilo tehnično precej zahtevno, še posebej na strmini kamnite zložbe, kjer se je moral delavec spustiti do žarišč z vitlom (**Slika 6**).

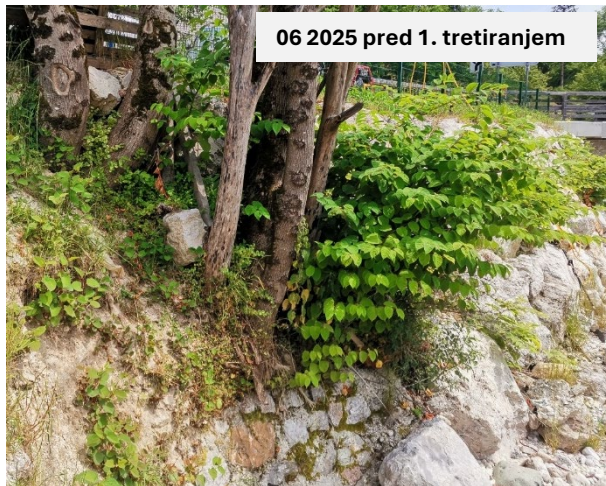
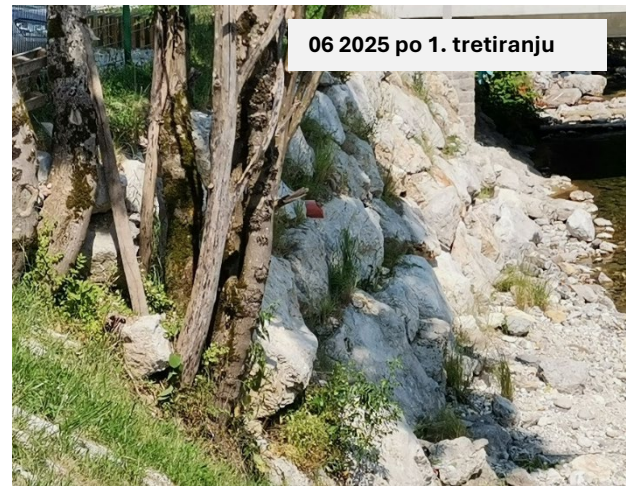
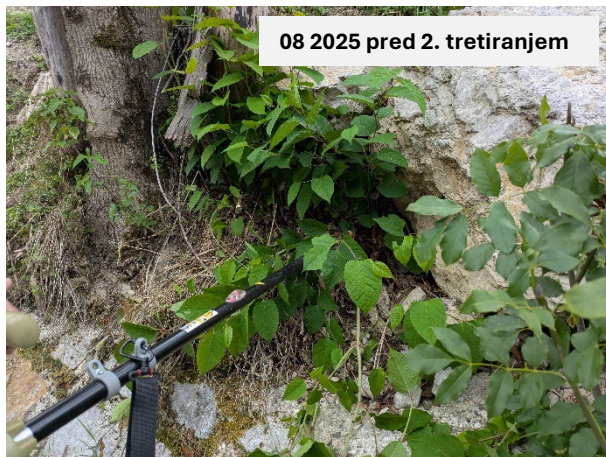
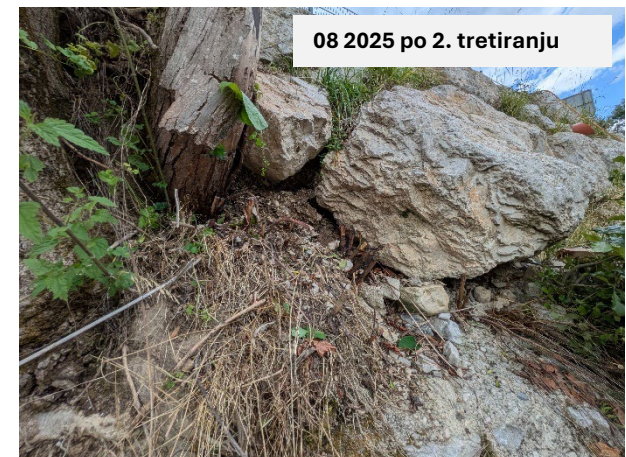
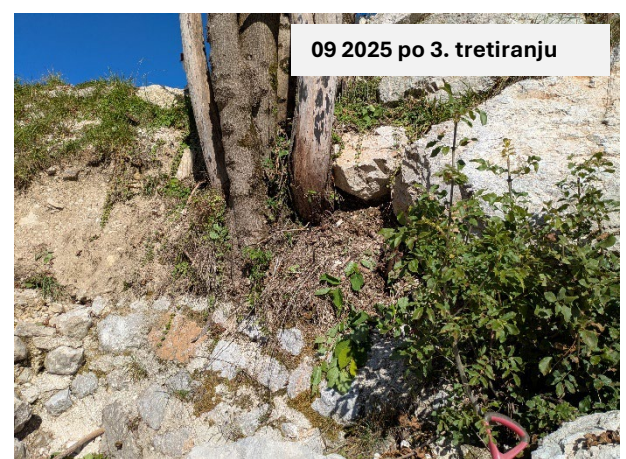
Žarišče 1

Slika 7. Stanje češkega dresnika na prvem žarišču gorvodno od mostu čez Radovno v prvem letu odstranjevanja z elektriko. Foto: arhiv Zavoda Symbiosis, junij, avgust, september 2025

V letu 2025 smo 20. junija, 1. avgusta in 19. septembra opravili tri tretiranja češkega dresnika ob mostu čez Radovno v Krnici. Učinki tretiranja so vidni že ob koncu prve sezone tretiranja. Čez sezono smo na vseh žariščih opazili bistveno zmanjšanje števila in velikosti poganjkov dresnika. Kot smo pričakovali, se dresnik ni obnavljal iz tretiranih poganjkov, vendar pa so izraščali novi poganjki, ki so bili večinoma manjši od 50 cm. Ob zadnjem tretiranju na petem (najmanjšem) žarišču nismo zasledili novih poganjkov.

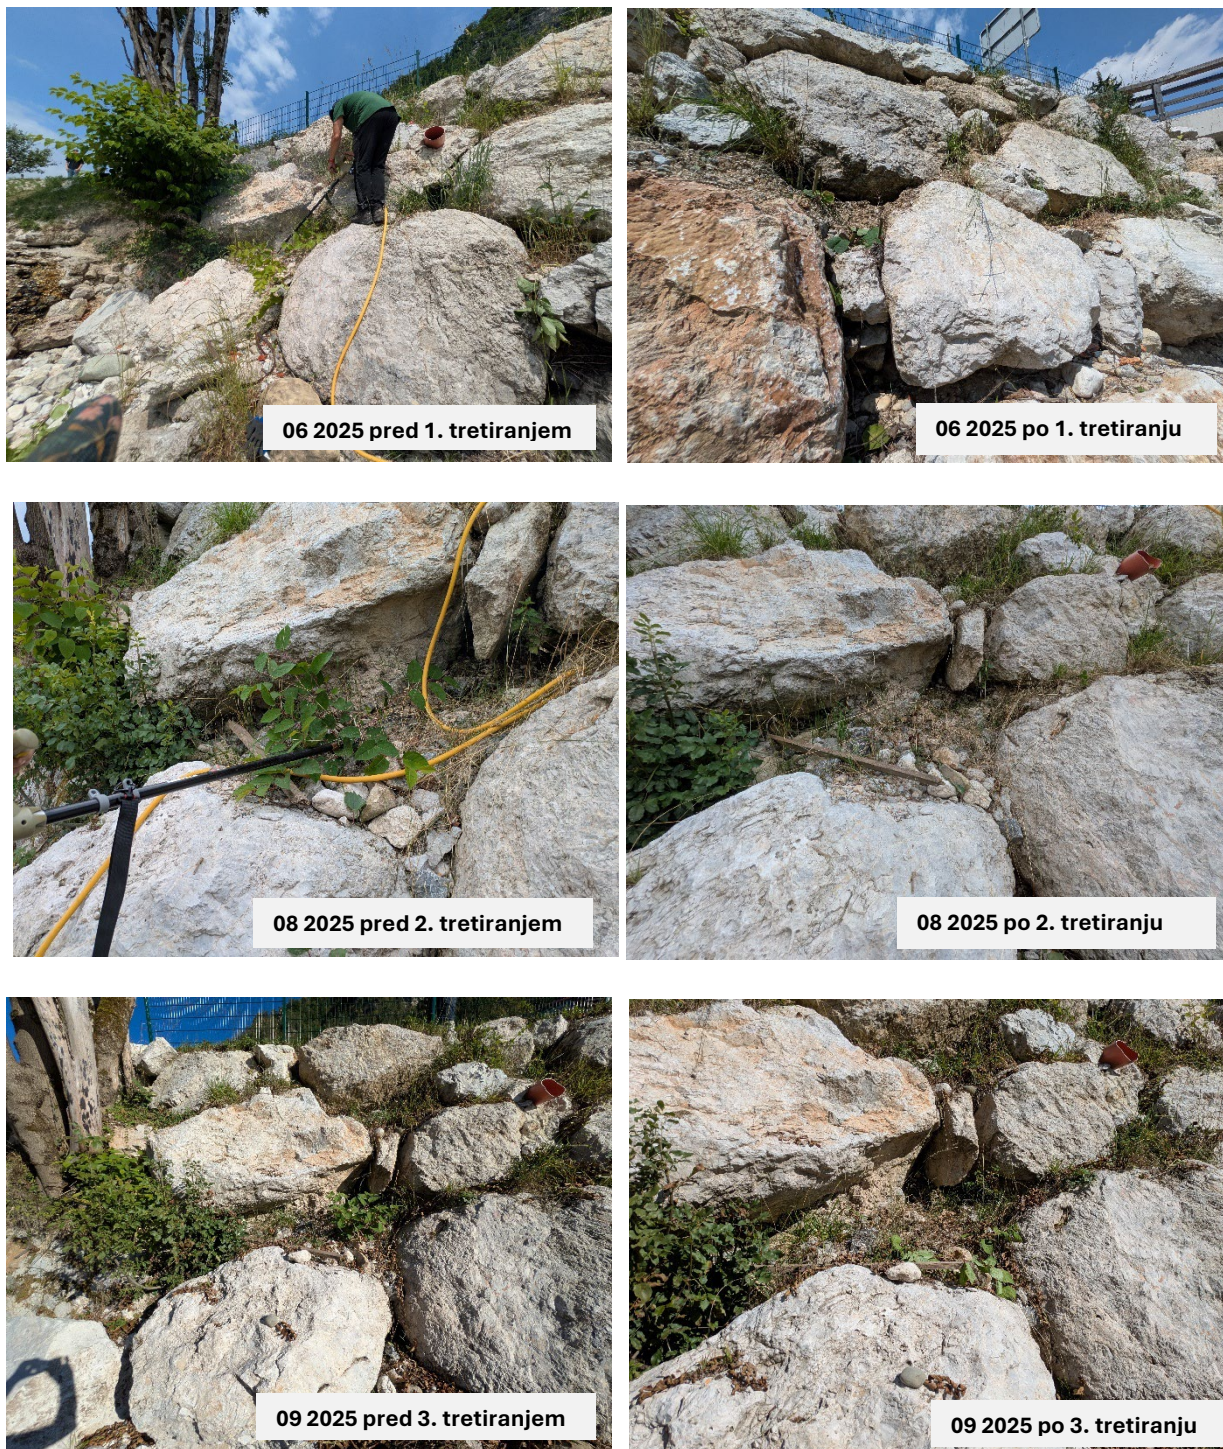
Žarišče 2

Slika 8. Stanje češkega dresnika na drugem žarišču gorvodno od mostu čez Radovno v prvem letu odstranjevanja z elektriko. Foto: arhiv Zavoda Symbiosis, junij, avgust, september 2025

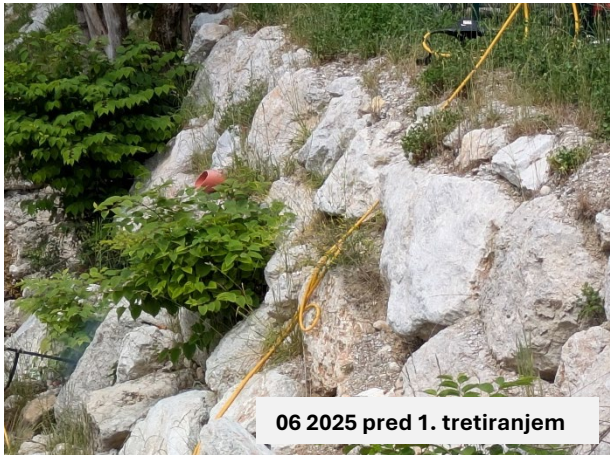
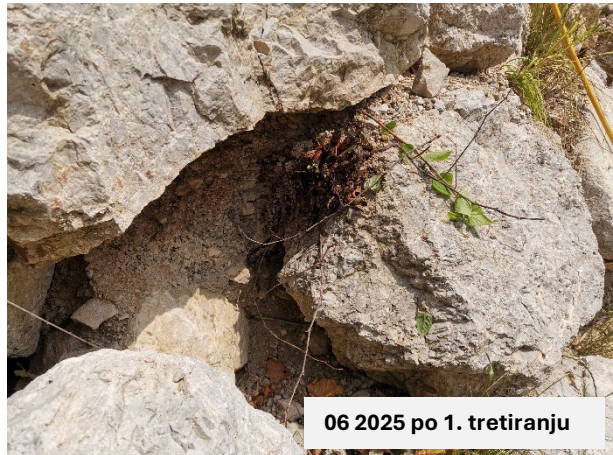
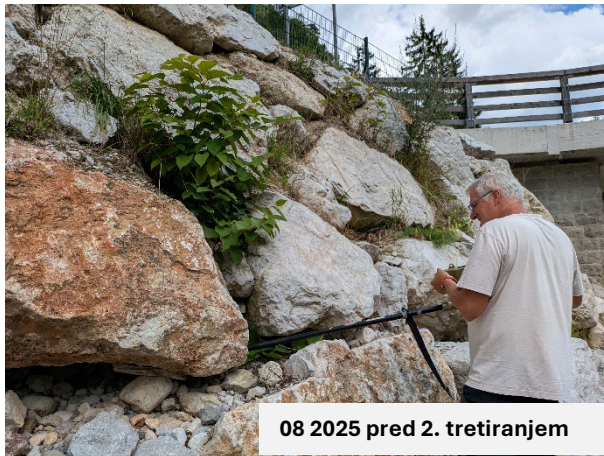
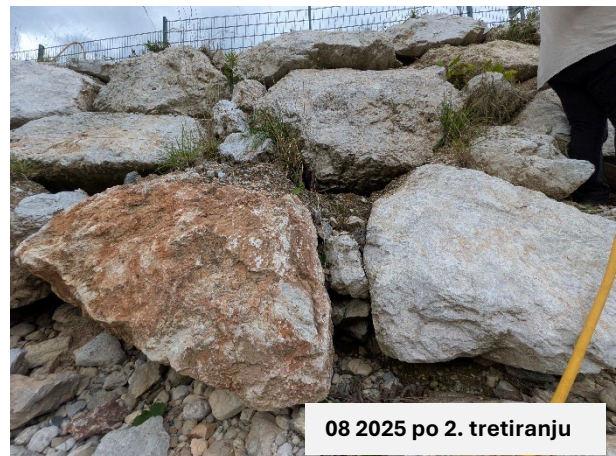
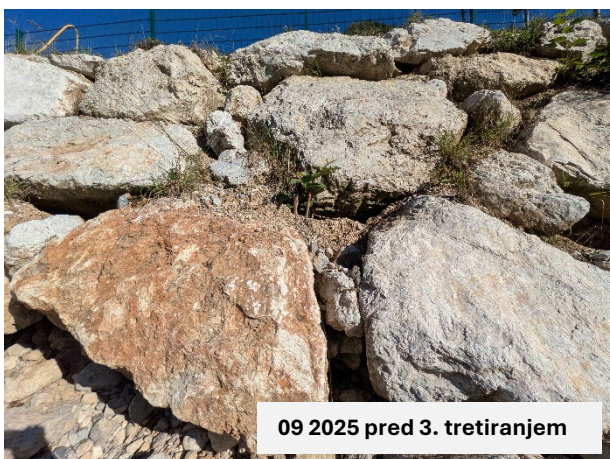
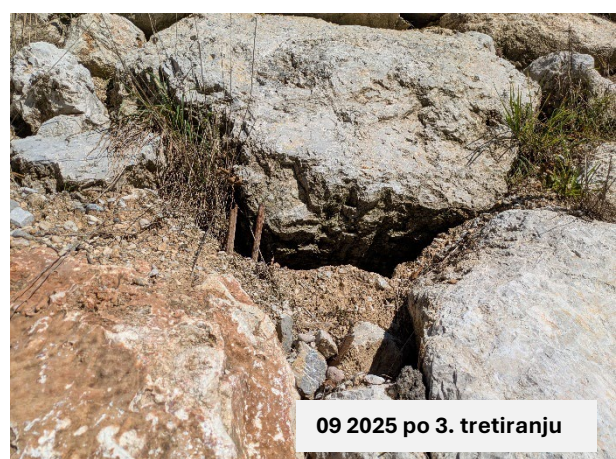
Žarišče 3

Slika 9. Stanje češkega dresnika na tretjem žarišču gorvodno od mostu čez Radovno v prvem letu odstranjevanja z elektriko. Foto: arhiv Zavoda Symbiosis, junij, avgust, september 2025

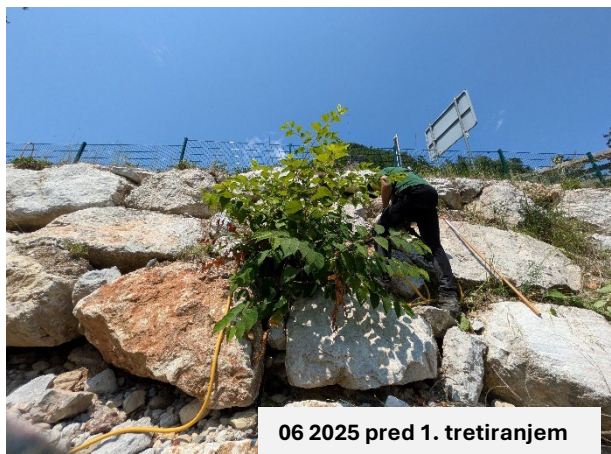
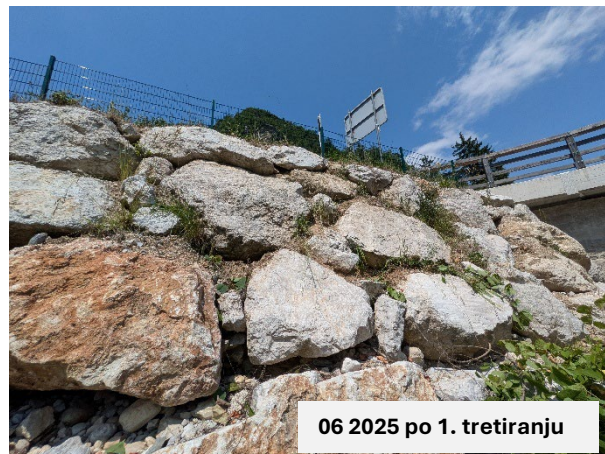
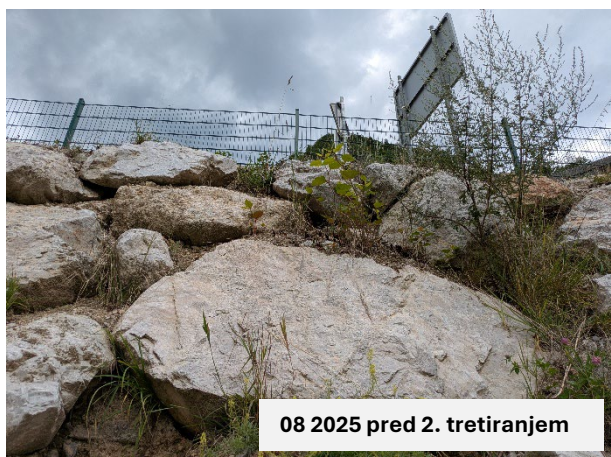
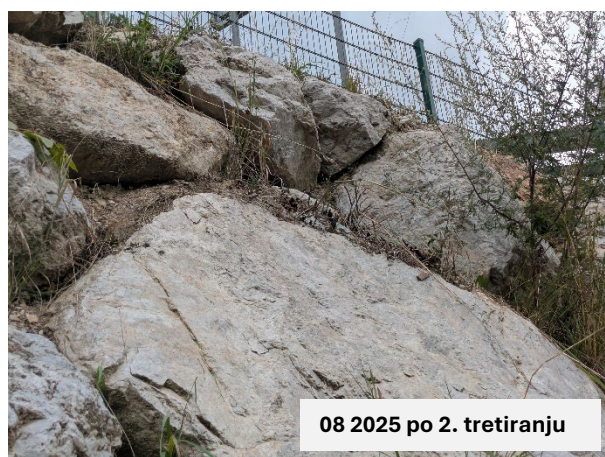
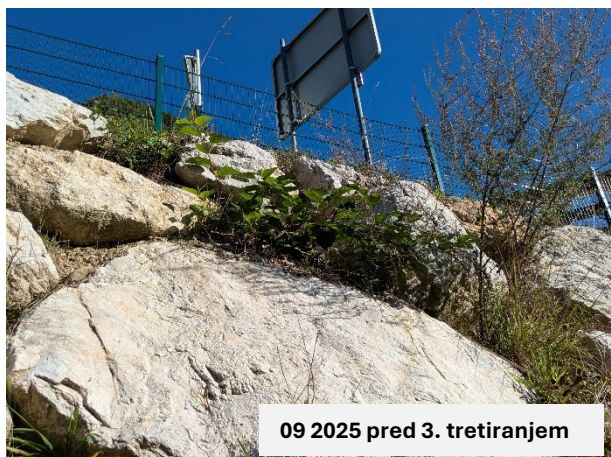
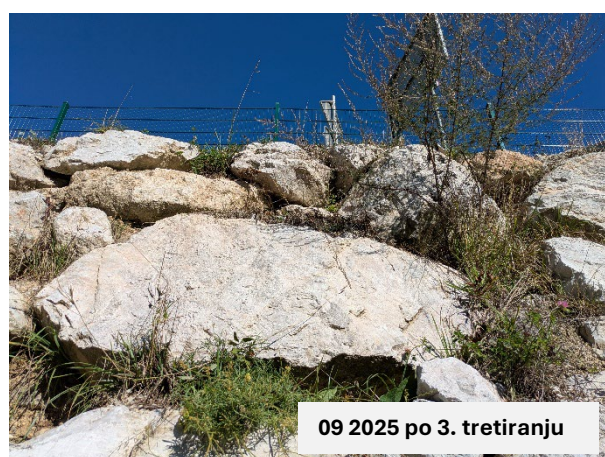
Žarišče 4

Slika 10. Stanje češkega dresnika na četrtem žarišču gorvodno od mostu čez Radovno v prvem letu odstranjevanja z elektriko. Foto: arhiv Zavoda Symbiosis, junij, avgust, september 2025

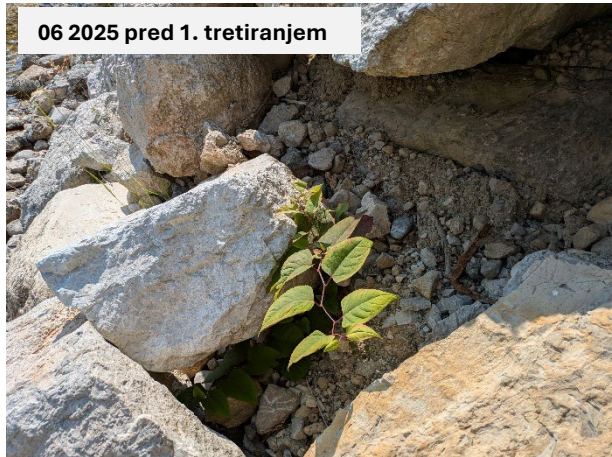
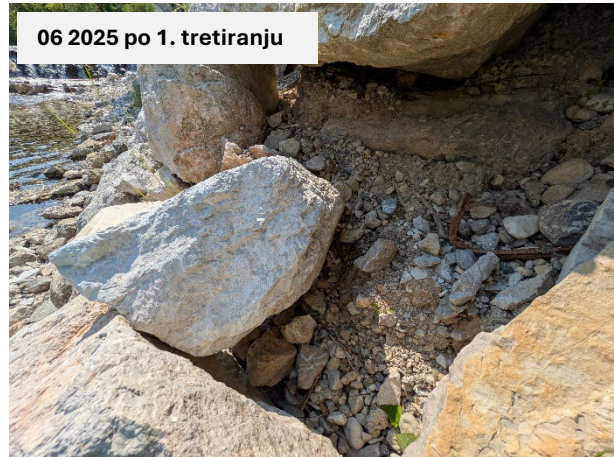
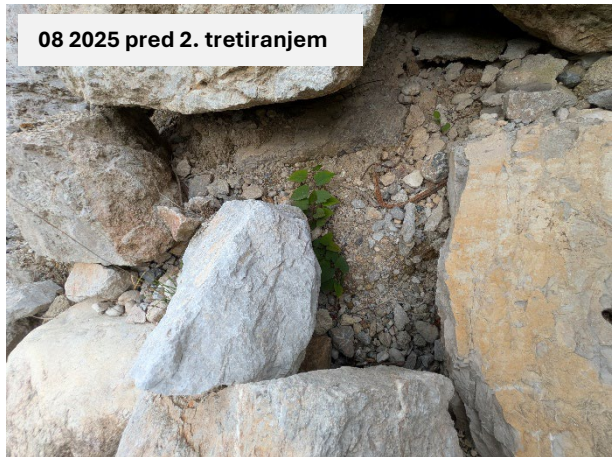
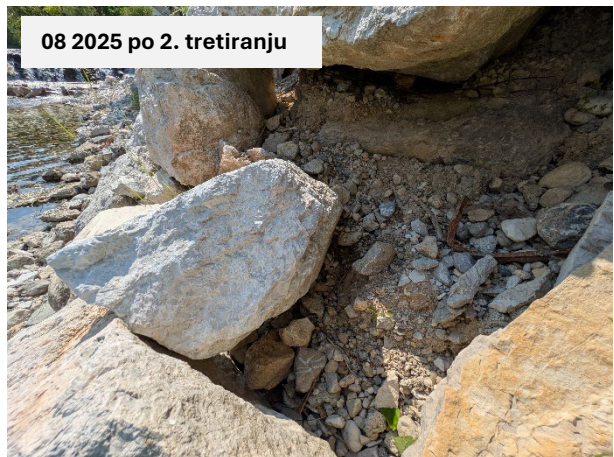
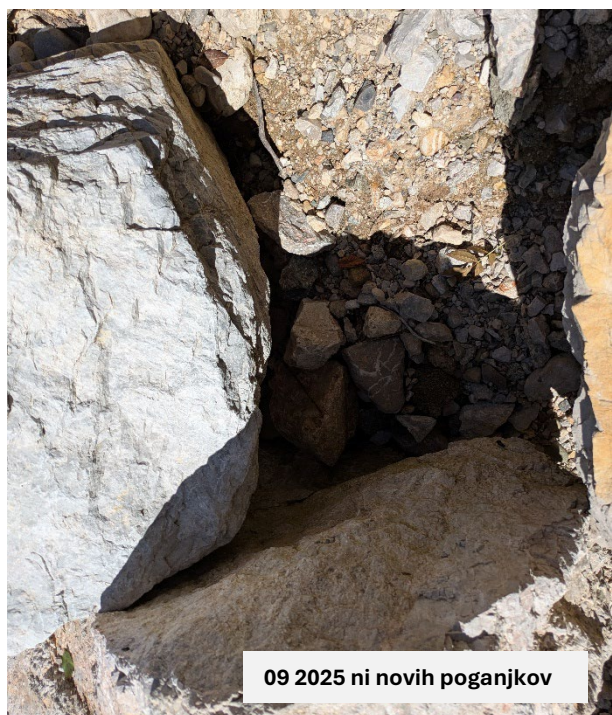
Žarišče 5

Slika 11. Stanje češkega dresnika na petem žarišču gorvodno od mostu čez Radovno v prvem letu odstranjevanja z elektriko. Foto: arhiv Zavoda Symbiosis, junij, avgust, september 2025

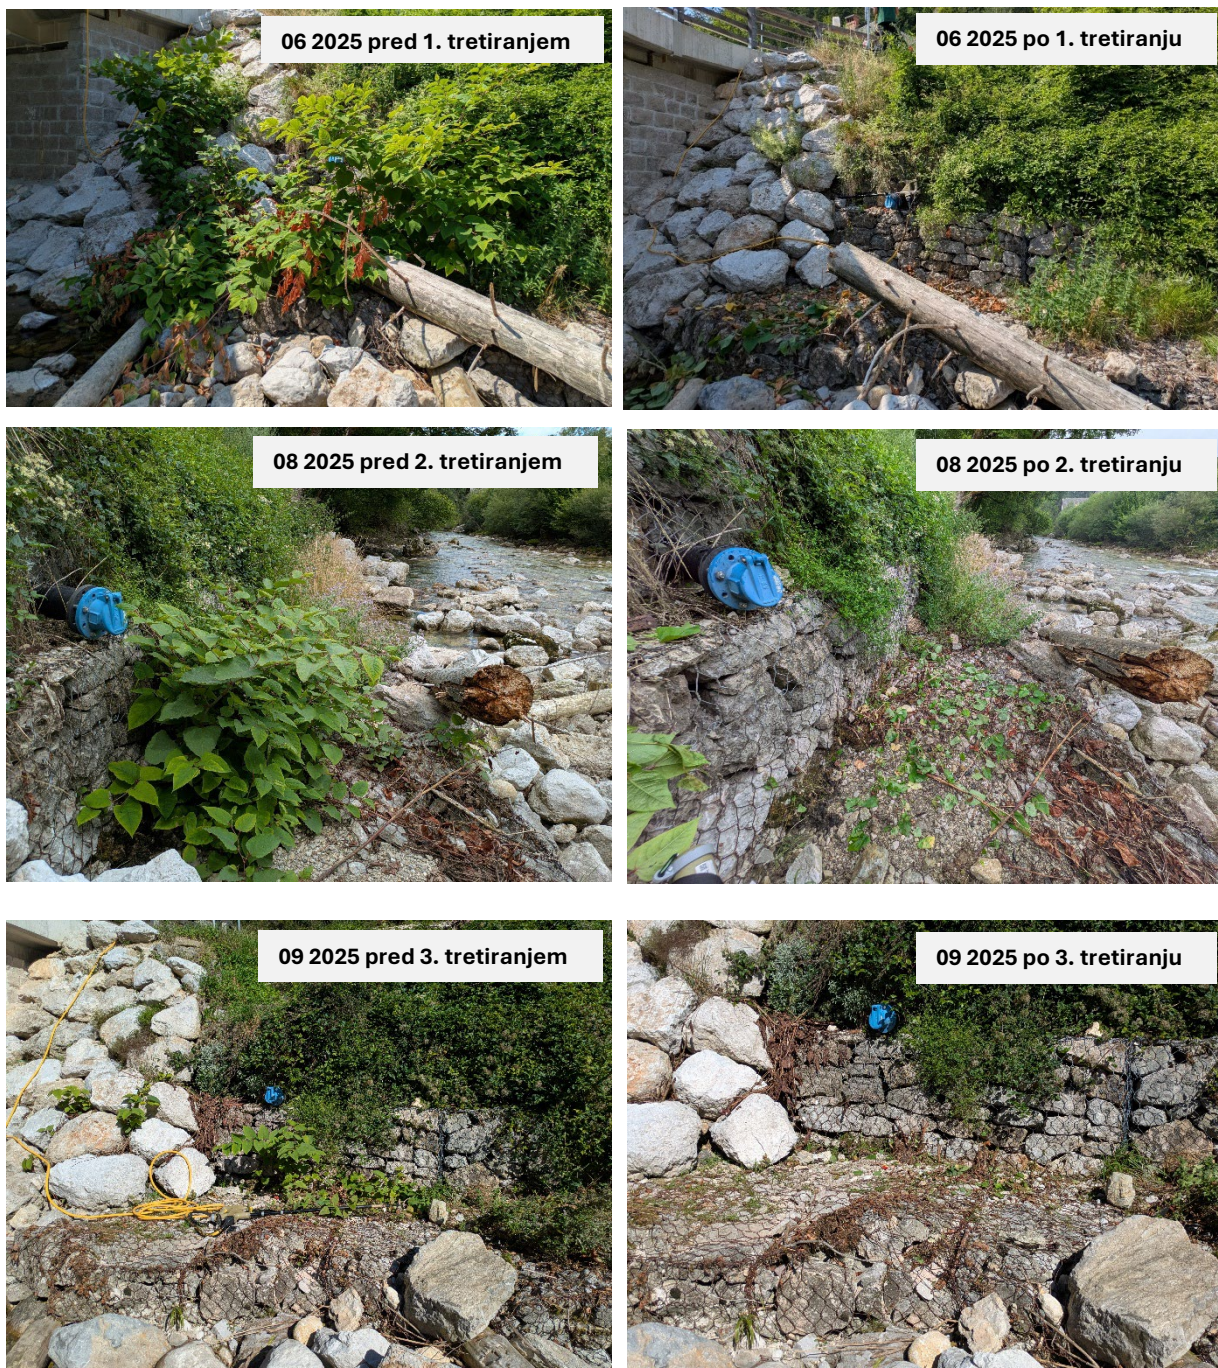
Žarišče 6

Slika 12. Stanje japonskega dresnika na žarišču dolvodno od mostu čez Radovno v prvem letu odstranjevanja z elektriko. Foto: arhiv Zavoda Symbiosis, junij, avgust, september 2025

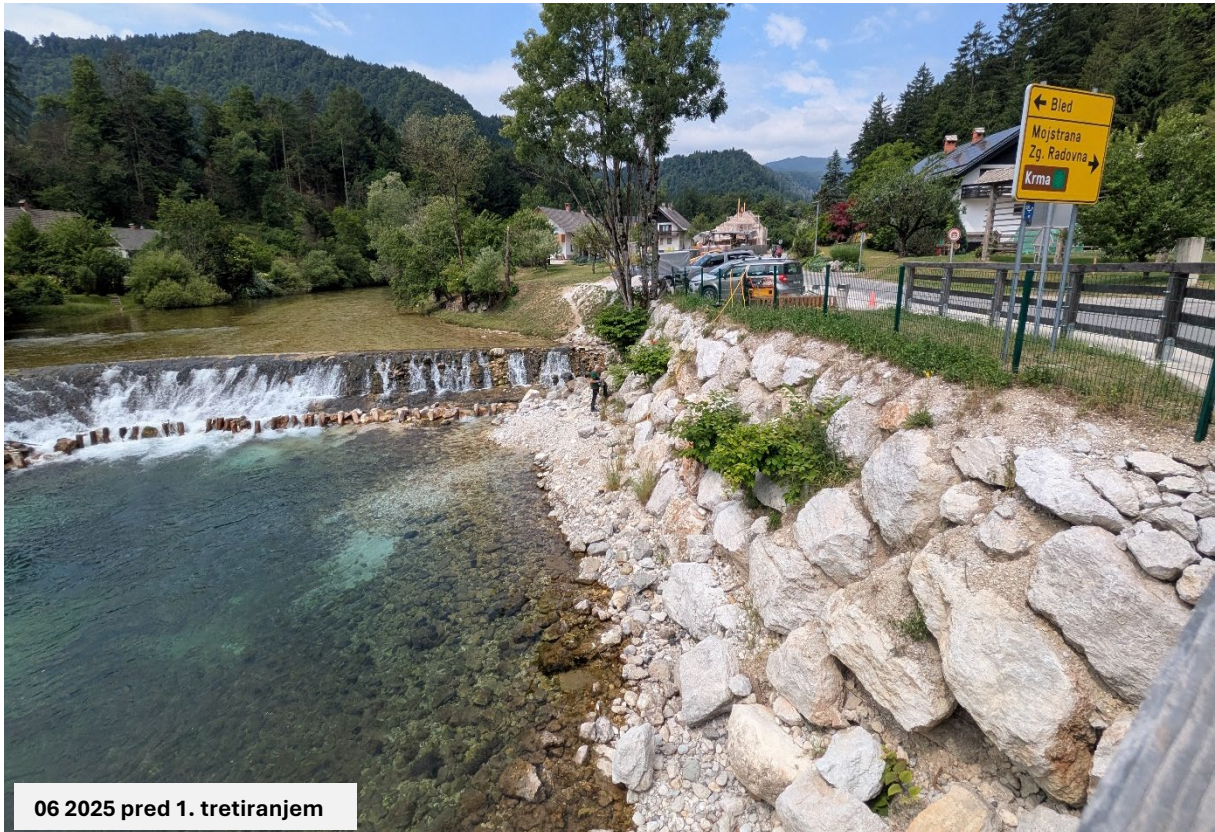
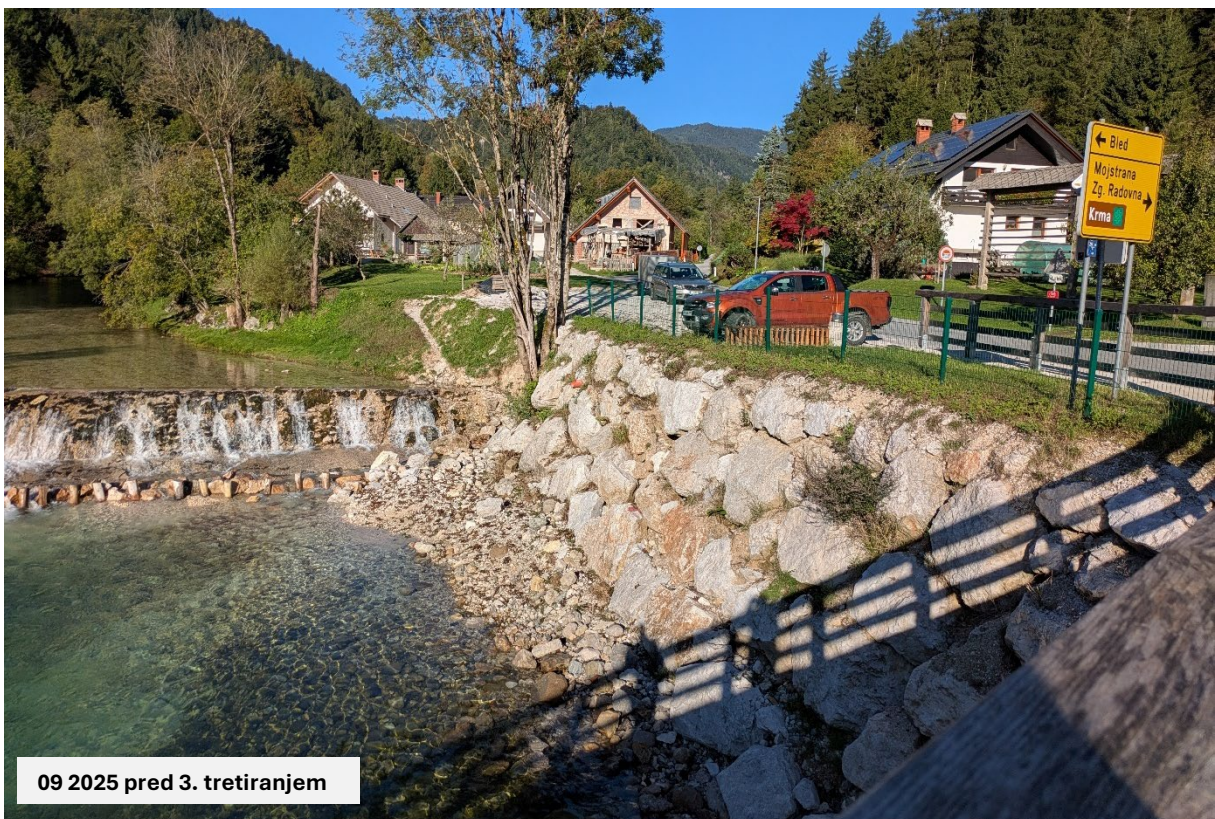
Pogled na žarišča 1–5

Slika 13. Pogled na žarišča češkega dresnika v skalni zložbi, gorvodno od mostu čez Radovno, pred prvim in tretjim tretiranjem z elektriko v letu 2025. Foto: arhiv Zavoda Symbiosis, junij in september 2025

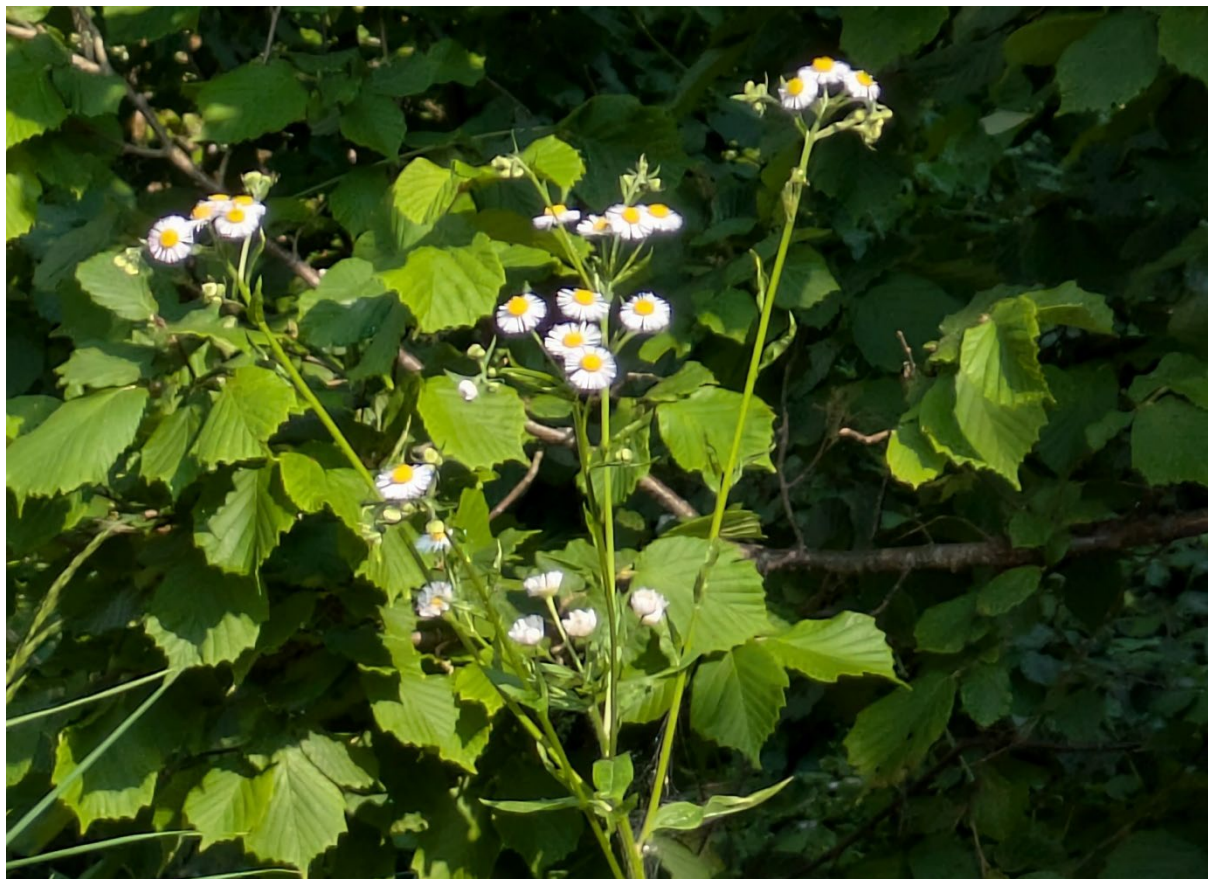
Slika 14. Posamezne rastline enoletne suholetnice (*Erigeron annuus*) smo našli ob cesti od mostu proti vasi Grabče. Odstranili smo jih s puljenjem. Foto: arhiv Zavoda Symbiosis, junij 2025

Skladno z vsebino naloge smo pregledali tudi okolico mostu čez Radovno za prisotnost drugih invazivnih rastlin. Ob cesti proti vasi Grabče smo našli posamezne rastline enoletne suholetnice (*Erigeron annuus*), ki smo jih odstranili s puljenjem (**Slika 14**).

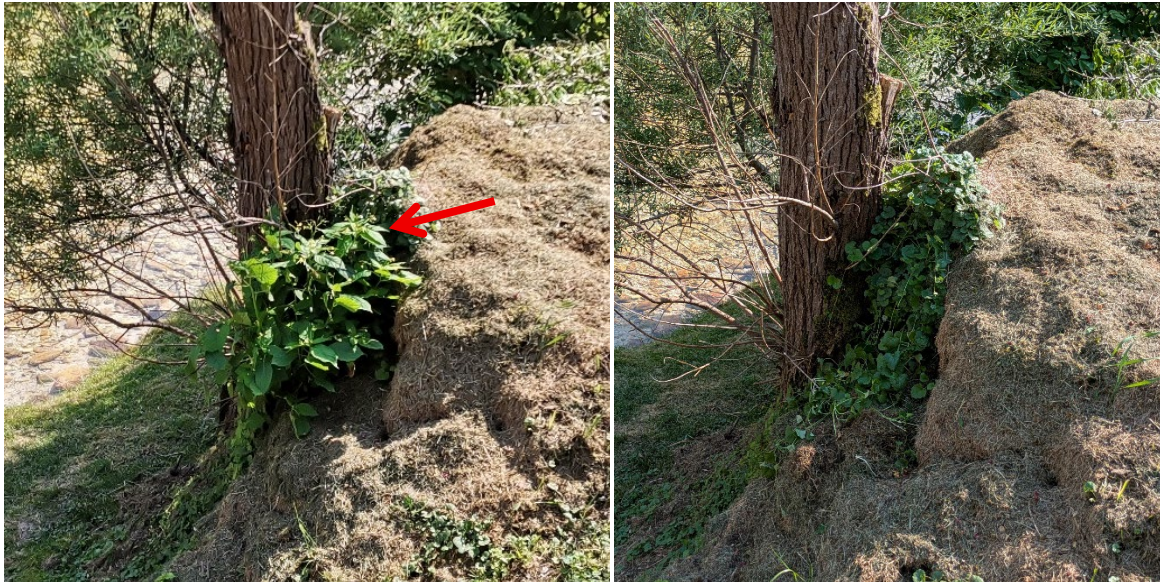
Slika 15. Manjši sestoj drobnocvetne nedotike (*Impatiens parviflora*) na robu travnika pred in po odstranitvi
Foto: arhiv Zavoda Symbiosis, junij 2025

Med debli drevesa gorvodno od kamnite zložbe ter na robu travnika ob potoku gorvodno smo našli dva manjša sestoja drobnocvetne nedotike (*Impatiens parviflora*). Gre za enoletne rastline, ki se uspešno širijo s semeni. Ob našem prvem obisku so bile rastline na začetku cvetenja, zato smo jih lahko varno odstranili s puljenjem (**Slika 16**). Ob drugem in tretjem obisku nedotike na tem mestu nismo več našli. Drobnocvetna nedotika je enoletna rastlina, ki se po puljenju ne more obnoviti iz podzemnih delov. Rastline lahko ponovno odženejo le iz semen. Ker se kalivost semen ohrani nekaj let, bomo to žarišče spremljali tudi ob prihodnjih obiskih.
