Odstranjevanje japonskega dresnika na območju Hidroelektrarne Brežice

Končno poročilo o izvedbi odstranjevanja v letu 2025

Pripravila: Jana Kus in Marko Bergles

Nova vas, oktober 2025

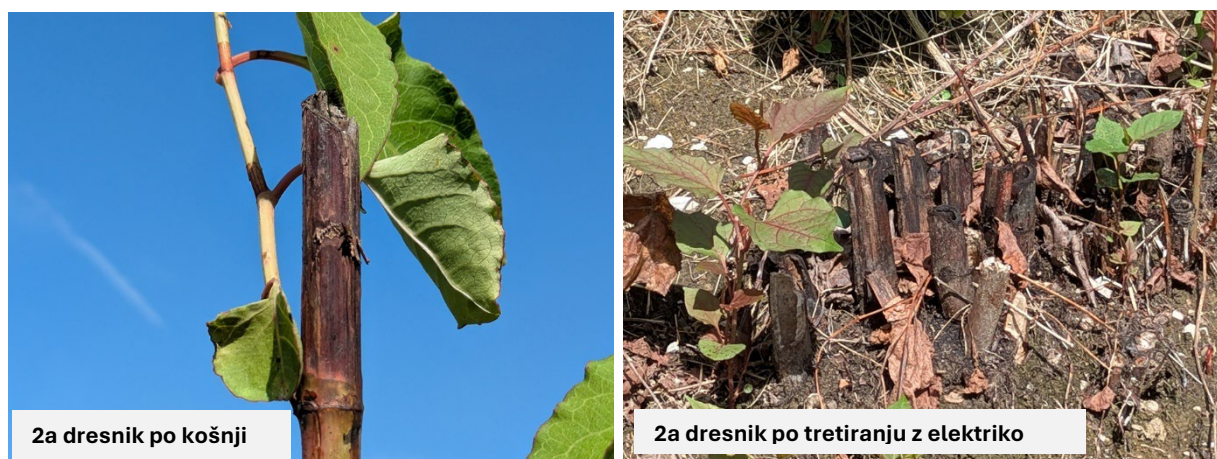
Slika 2. Dresnik se po košnji stalno obnavlja iz poganjkov, zato ga na ta način vsaj v velikih sestojih ne moremo izkoreniniti. Pri zatiranju z elektriko, pa se dresnik iz tretiranih poganjkov ne obnovi več, izraščajo pa novi poganjki iz dormantnih brstov na koreninah, ki jih z elektriko postopoma izčrpavamo. Foto: arhiv Zavoda Symbiosis

Japonski dresnik ima zelo veliko sposobnost obnavljanja iz podzemnih korenin. Kadar nadzemne dele dresnika odrežemo ali jih pokosimo, se rastlina hitro obnovi z obraščanjem odrezanih poganjkov ter s tvorbo novih (**Slika 2a**). Tudi intenzivnejša košnja dresnika ne izčrpa. Nasprotno, še posebej če se kosi zelo nizko, obstaja nevarnost, da se pri tem odlomijo tudi posamezni deli korenin, ki jih lahko z delovnimi stroji zanesemo še na druga območja⁵. Za učinkovito zatiranje dresnika moramo uničiti ali izčrpati podzemne dele. Ponekod v ta namen uporabljajo različne kombinacije fitofarmaceutskih sredstev, katerih uporaba pa je pri nas strogo regulirana in na vodovarstvenih območjih ni dovoljena⁶.

posamezne poganjke dresnika uničujemo z visokonapetostnim tokom. Električni tok za razliko od košnje trajno uniči nadzemne poganjke (**Slika 2b**), hkrati pa prizadene tudi del korenin, tako da z elektriko izčrpavamo tudi korenike, kar vodi v postopno zmanjševanje sestojev.

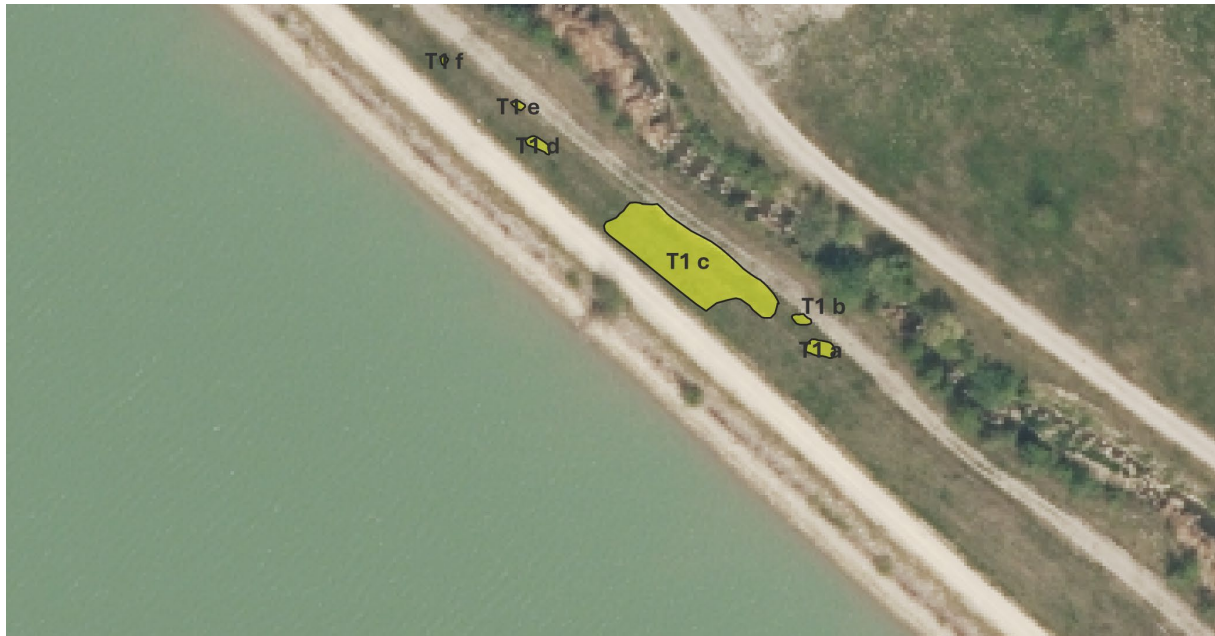
Slika 4. Žarišče T1. Na tej lokaciji je bilo več manjših strnjenih sestojev dresnika. Na žarišču T1 d je sedem gostejših sestojev dresnika, vmes pa so se rastline dresnika pojavljale razpršeno.

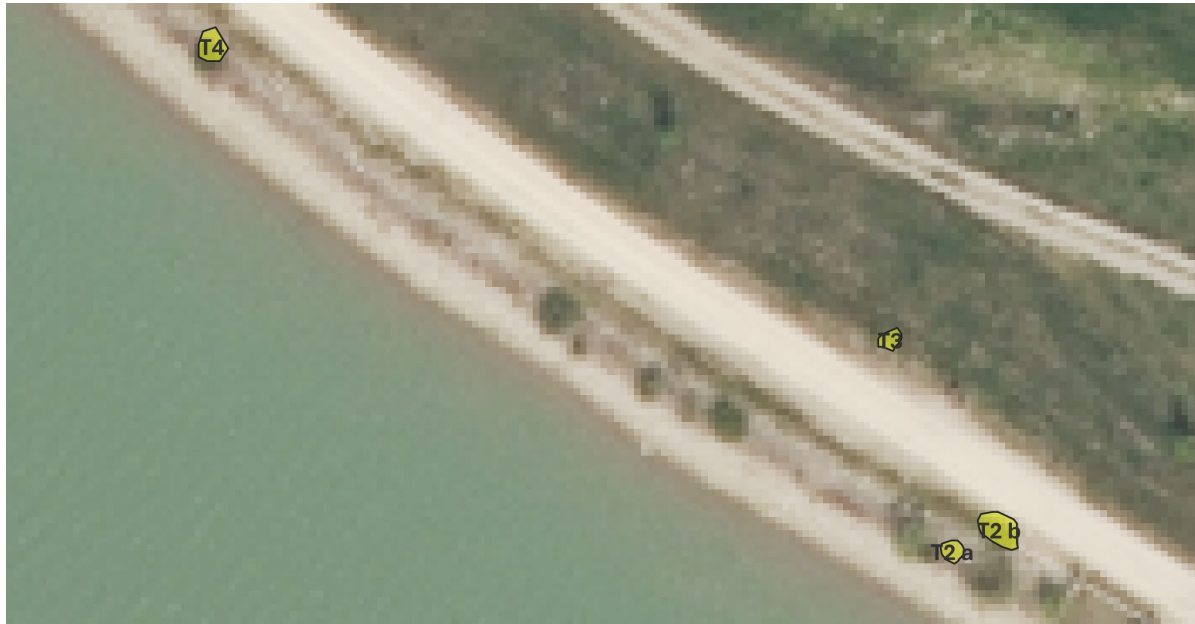
Slika 5. Žarišča T2, T3 in T4 so na levem bregu nasipa akumulacijskega jezera. Žarišči T2 a in T4 sta približno pol metra od vode. Rastline izraščajo med kamni, s katerimi je utrjena brežina nasipa.

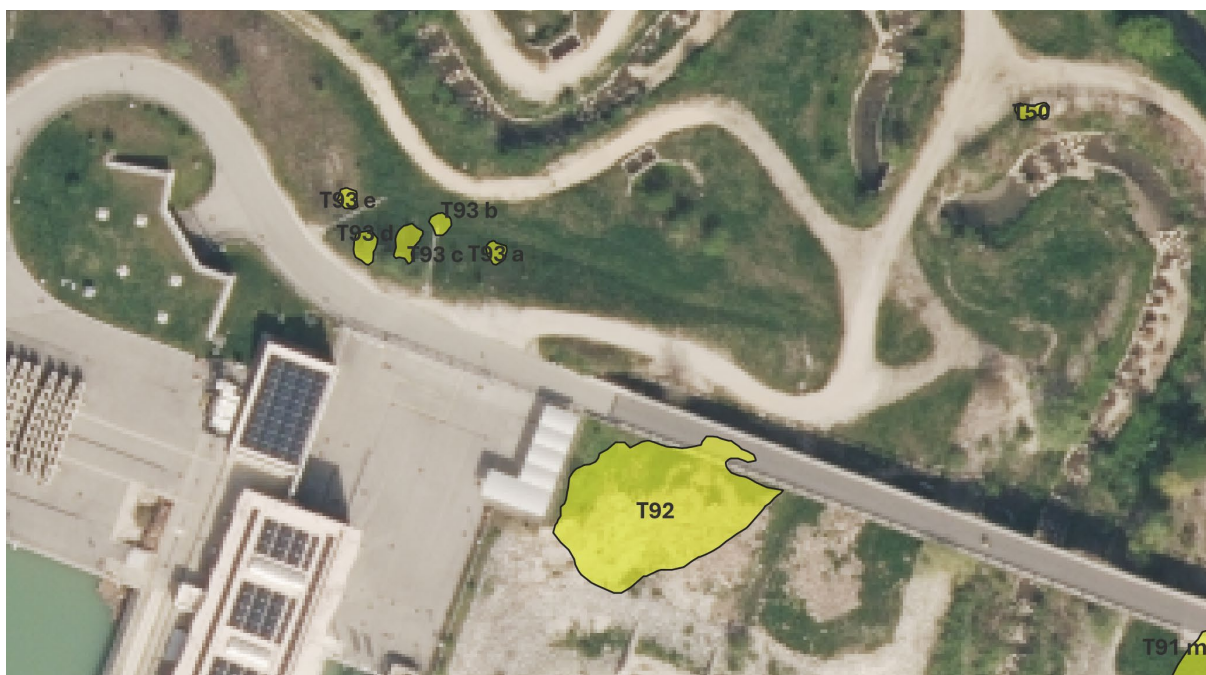
Slika 7. Žarišče T50 je ob ribji stezi. Novo odkriti žarišči sta: T93 pod servisno cesto pri objektu HE ter T92 pod parkirišči objekta HE.

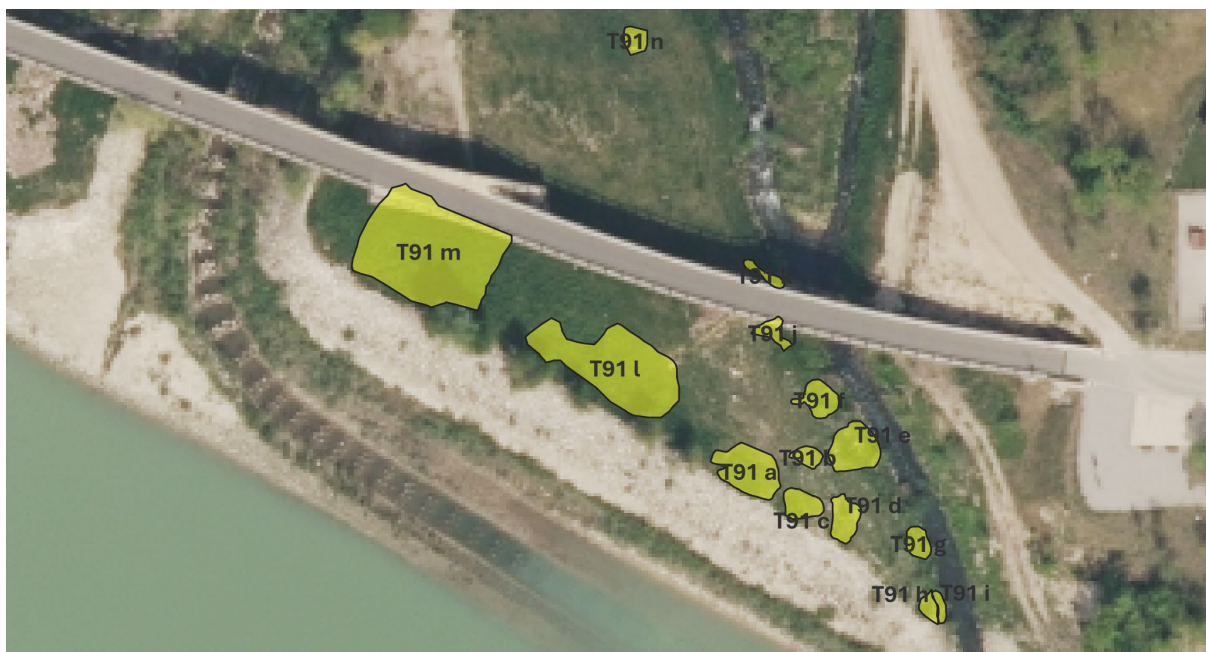
Slika 8. Žarišče T91 je najboljše in se razteza na travniku južno in severno od Rafkovega mostu. Manjša žarišča so strnjena, na večjih žariščih (T91 l in T91 m), pa se japonski dresnik pojavlja razpršeno.

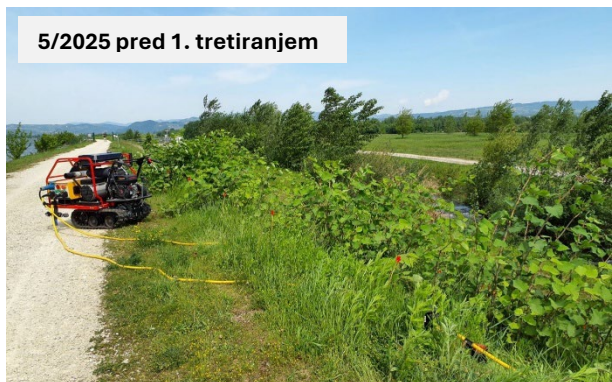
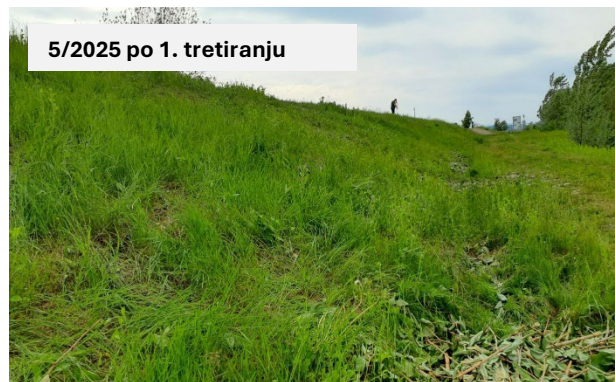
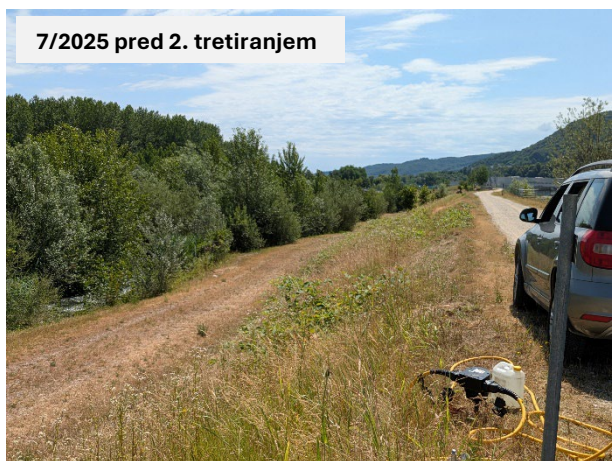
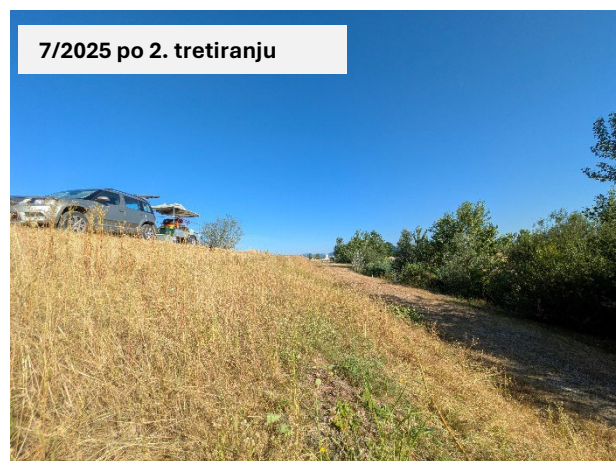
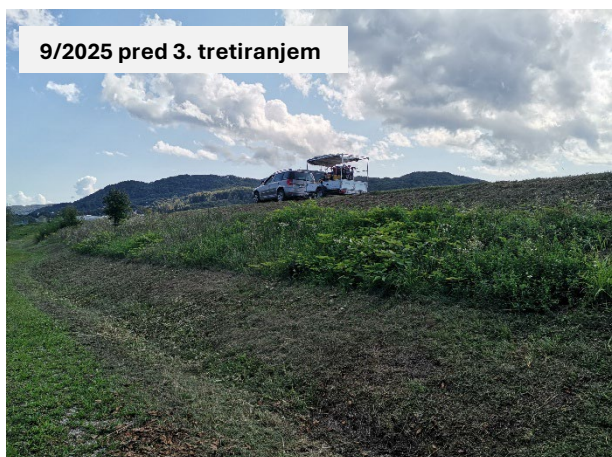
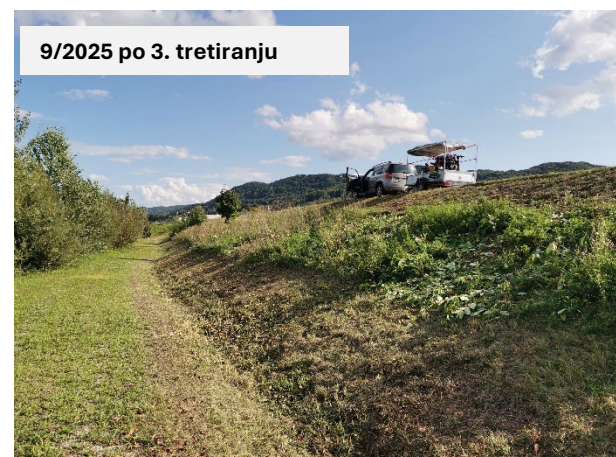
Slika 9. Stanje japonskega dresnika na žarišču T1 pred in po prvem, drugem in tretjem tretiranju z elektriko (maj, julij, september 2025). Foto: Zavod Symbiosis, Marko Bergles

Opažamo pa, da se dresnik na območju T1 širi, kar so opazili tudi delavci HE glede na stanje ob popisu leta 2023 (S. Velkovski, osebna informacija). Predvidevamo, da se to dogaja zaradi strojnega mulčenja trave. Pri mulčenju se namreč lomijo tudi deli korenin v zgornjih plasteh, ki se nato s stroji raznašajo naprej po žarišču. Za območja z dresnikom bi bilo veliko bolje, če bi se košnja izvajala s strižno kosilnico, pri kateri je rez višji in se ne posega v dele s koreninami.

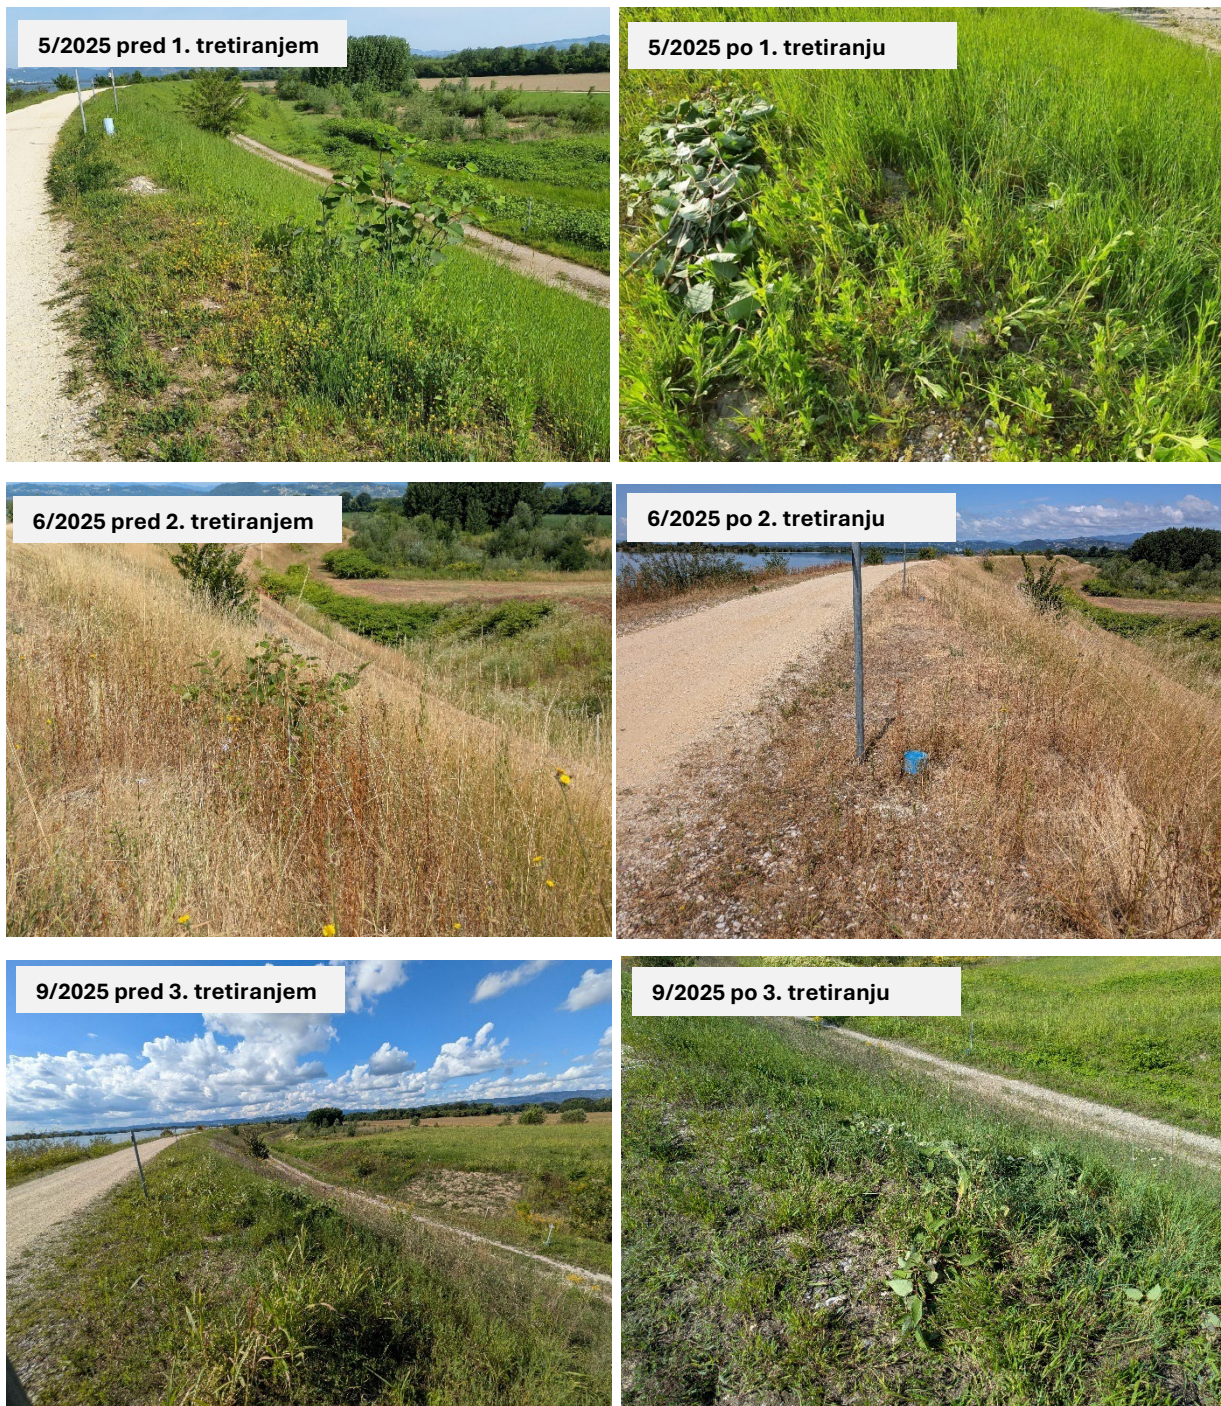
Slika 11. Stanje japonskega dresnika na žarišču T3 pred in po prvem, drugem in tretjem tretiranju z elektriko (maj, julij, september 2025). Foto: Zavod Symbiosis, Marko Bergles

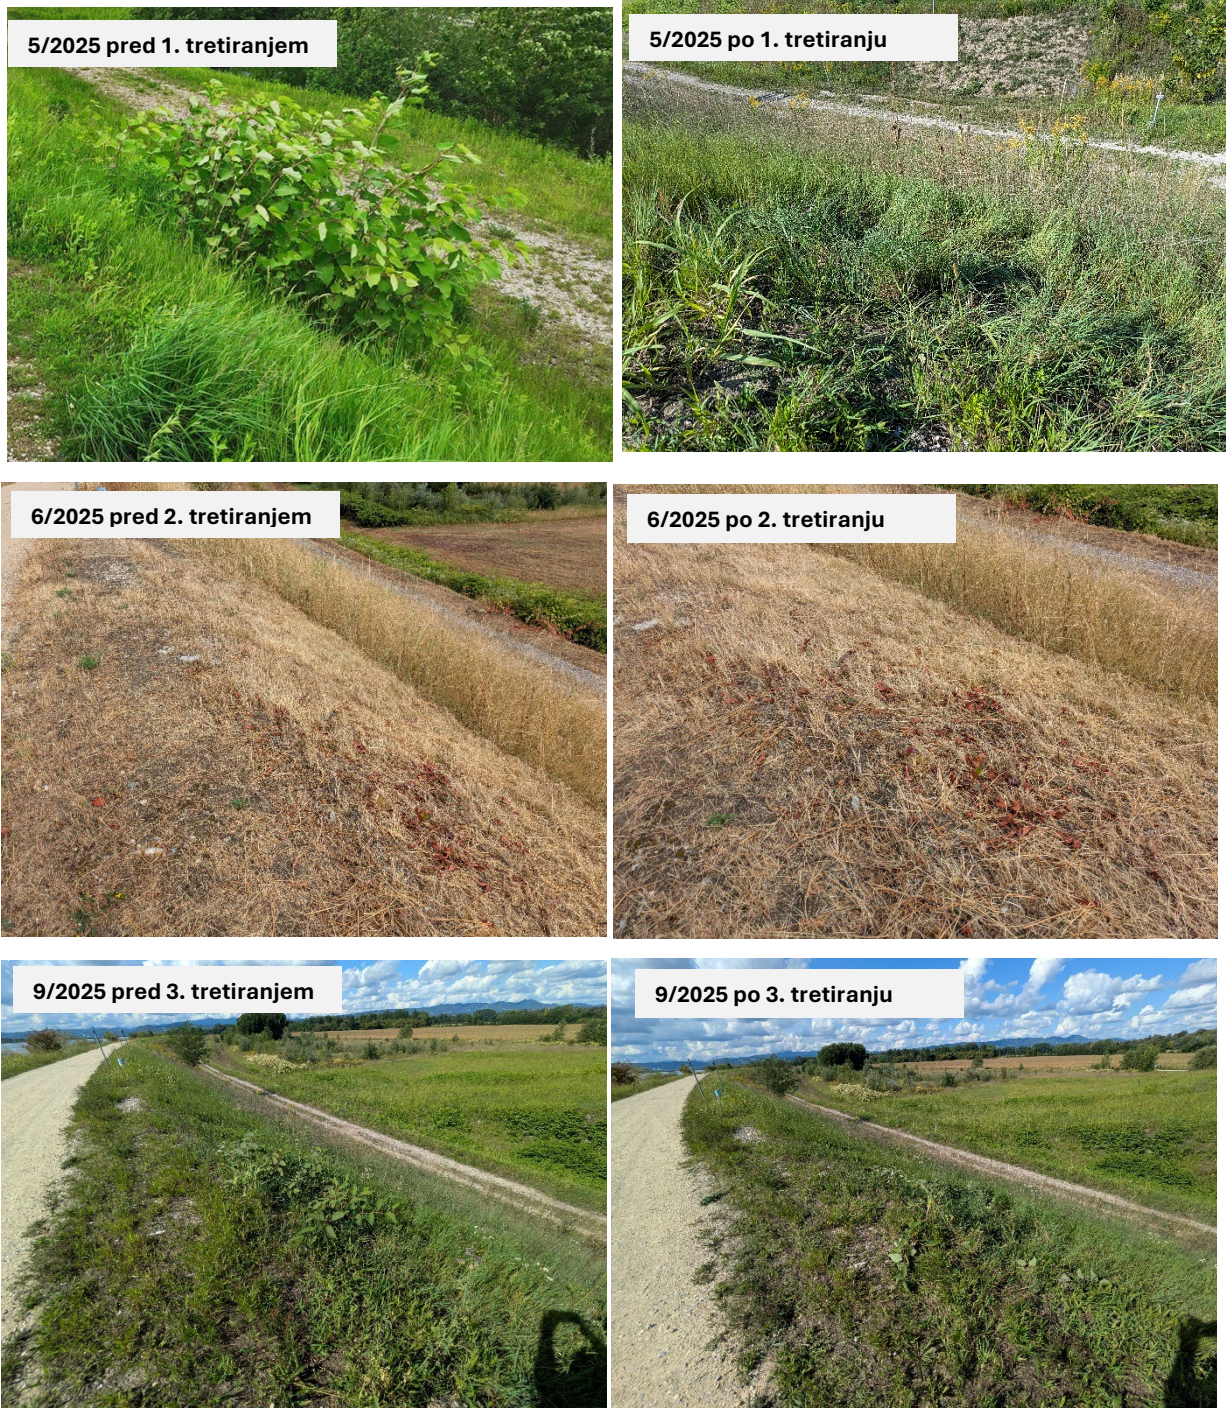
Slika 13. Stanje japonskega dresnika na žarišču T5 pred in po prvem, drugem in tretjem tretiranju z elektriko (maj, julij, september 2025). Foto: Zavod Symbiosis, Marko Bergles

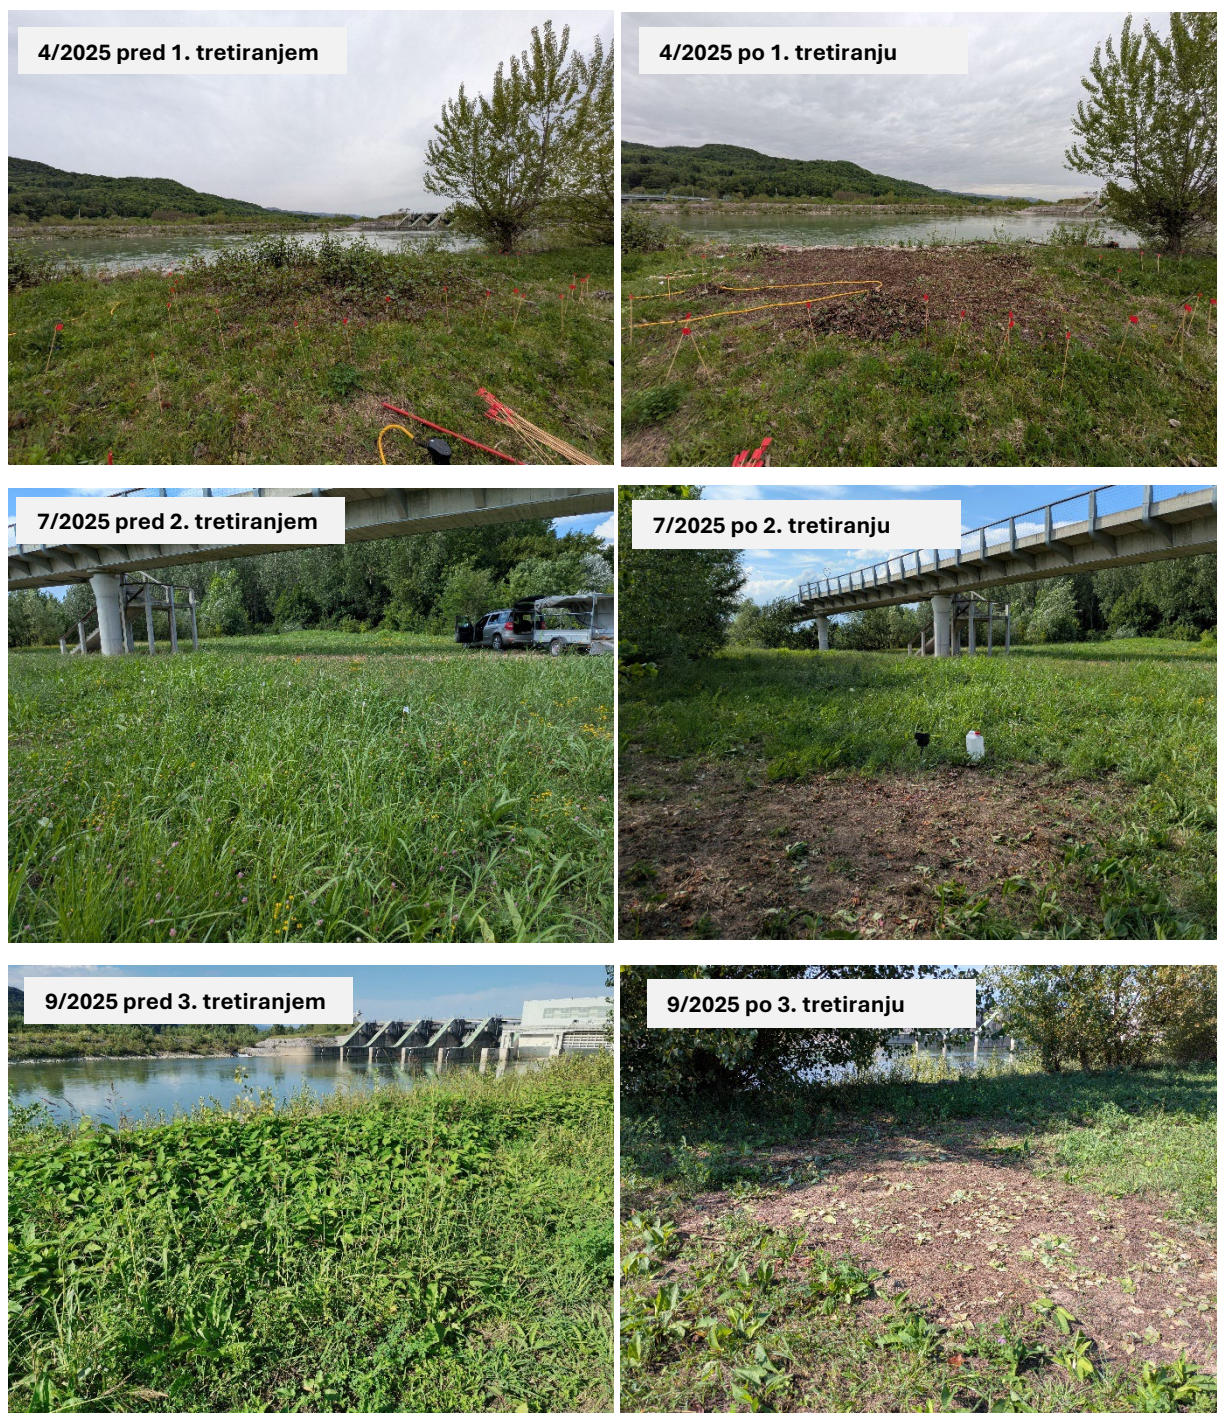
Slika 16. Stanje japonskega dresnika na žarišču T91 a pred in po prvem, drugem in tretjem tretiranju z elektriko (april, julij, september 2025). Foto: Zavod Symbiosis, Marko Bergles

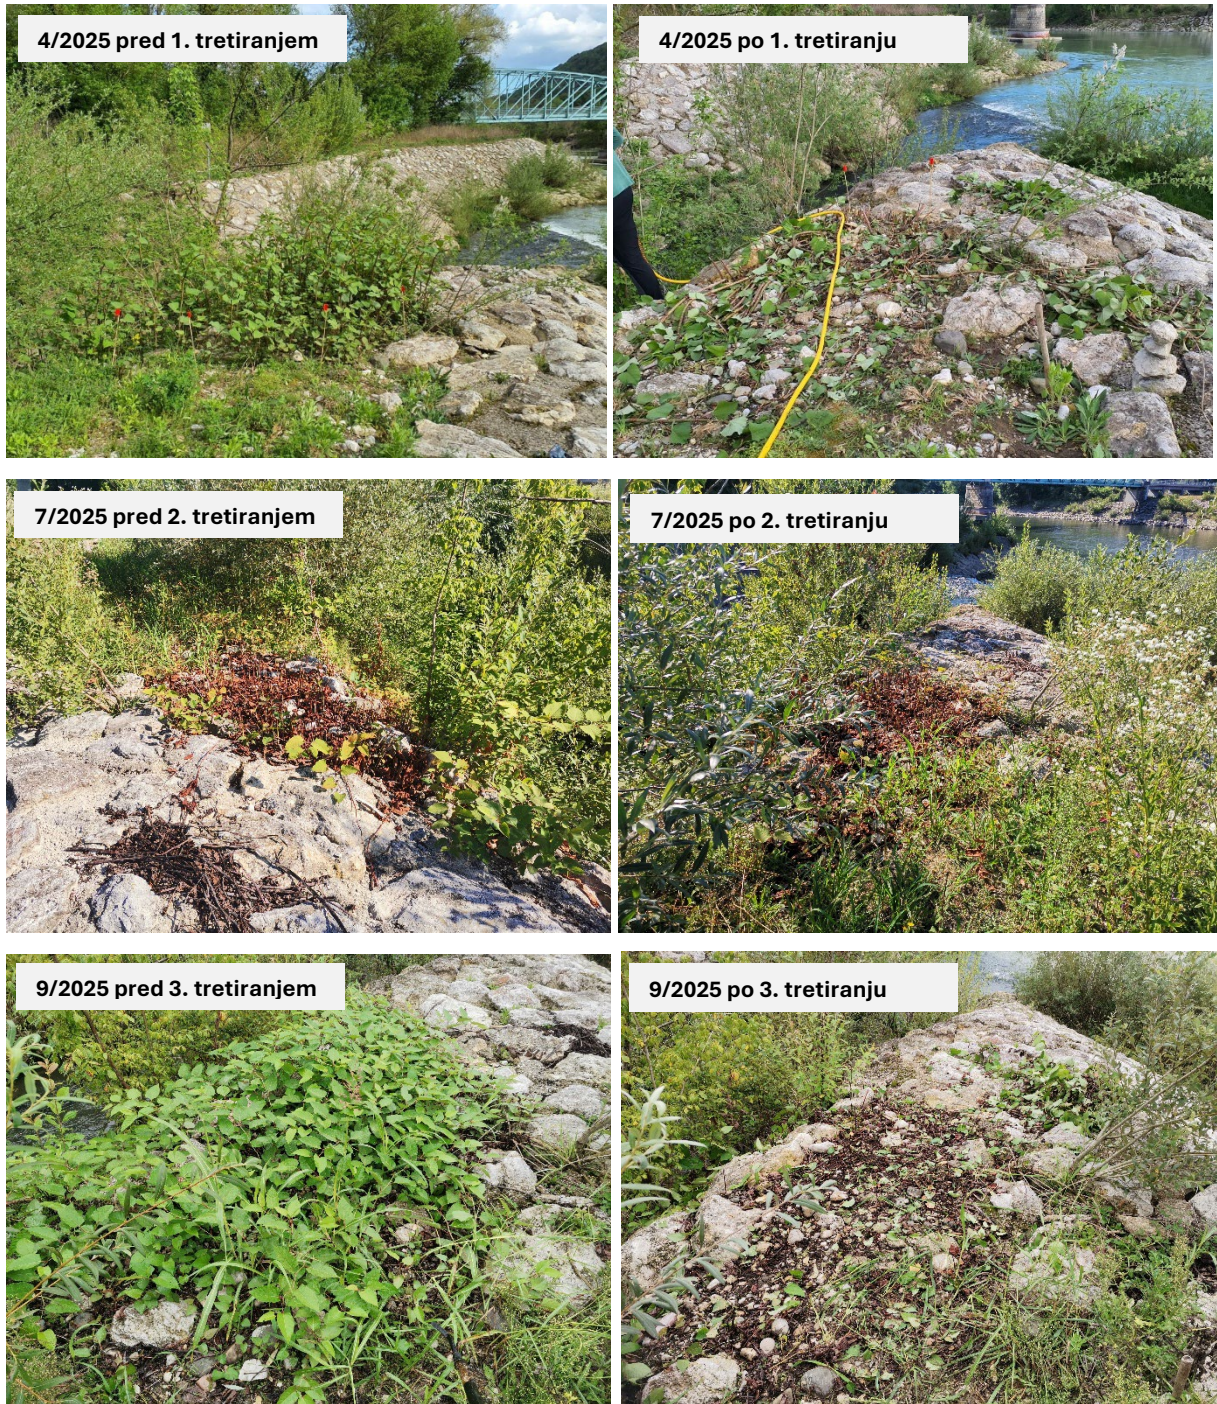
Število poganjkov žarišče T91 h	Št. odstranjenih poganjkov japonskega dresnika	% glede na začetno stanje
1. tretiranje (maj 2025)	437	
2. tretiranje (julij 2025)	345	-21,1 %
3. tretiranje (september 2025)	329	-24,7 %

Slika 17. Stanje japonskega dresnika na žarišču T91 h pred in po prvem, drugem in tretjem tretiranju z elektriko (maj, julij, september 2025). Foto: Zavod Symbiosis, Marko Bergles

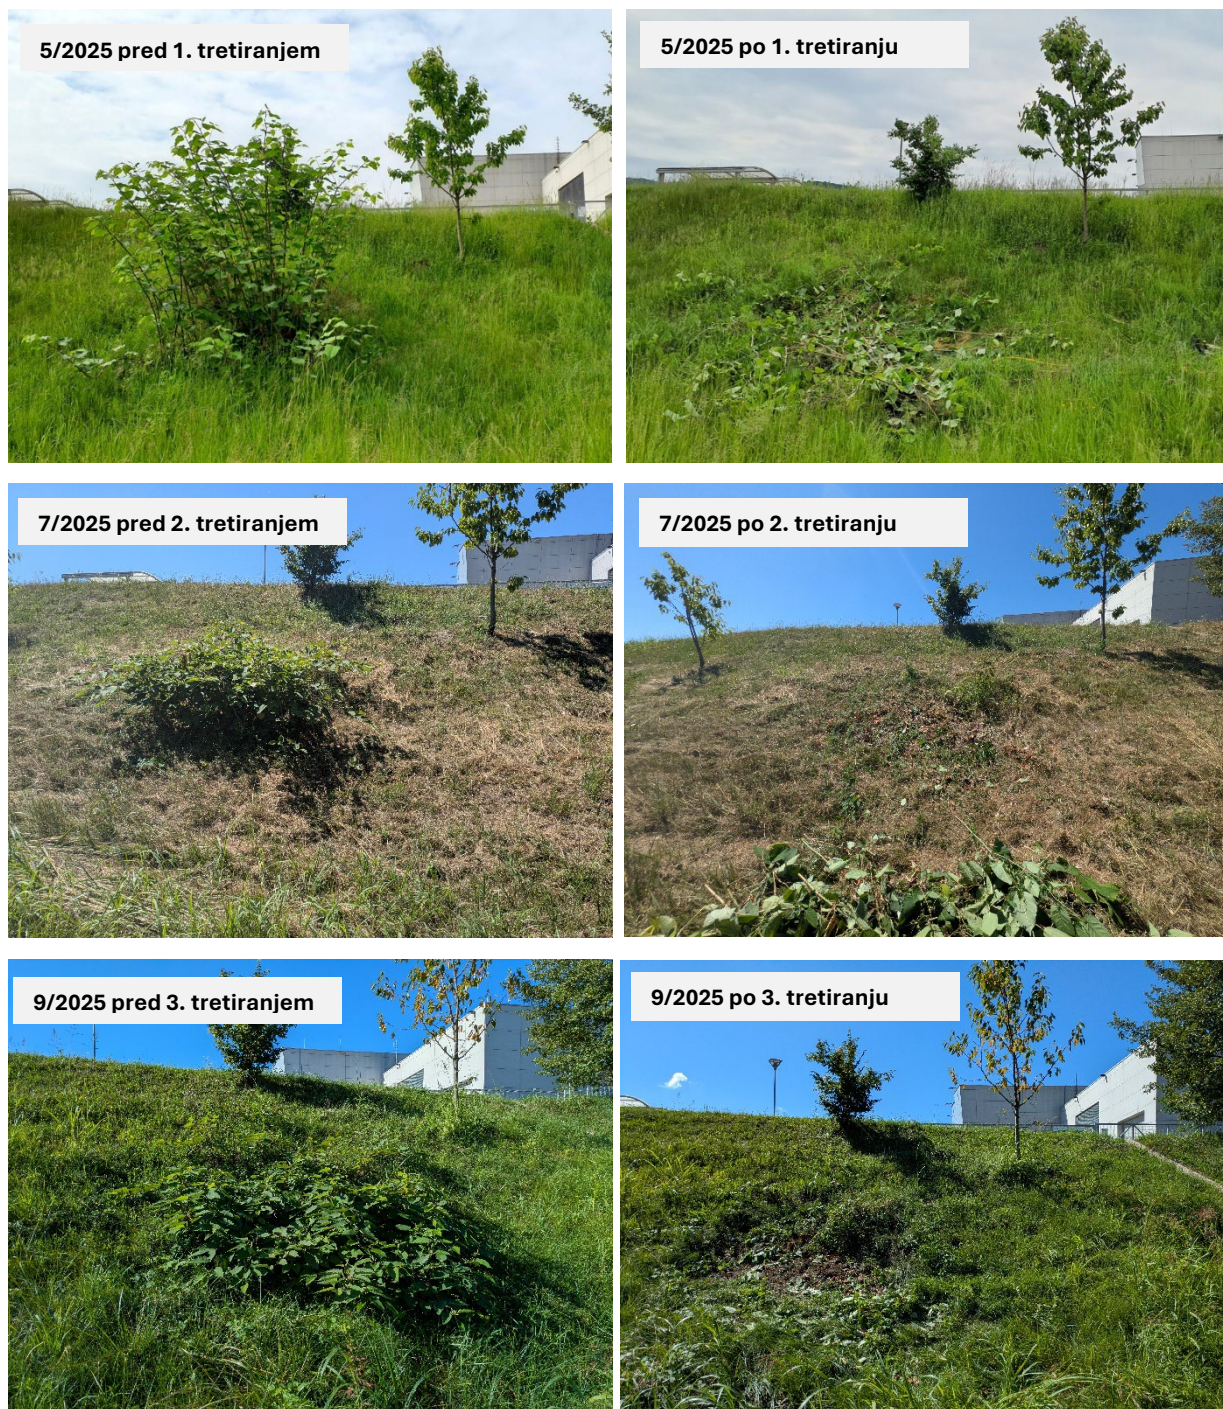
Slika 20. Stanje japonskega dresnika na žarišču T93 a pred in po prvem, drugem in tretjem tretiranju z elektriko (maj, julij, september 2025). Foto: Zavod Symbiosis, Marko Bergles

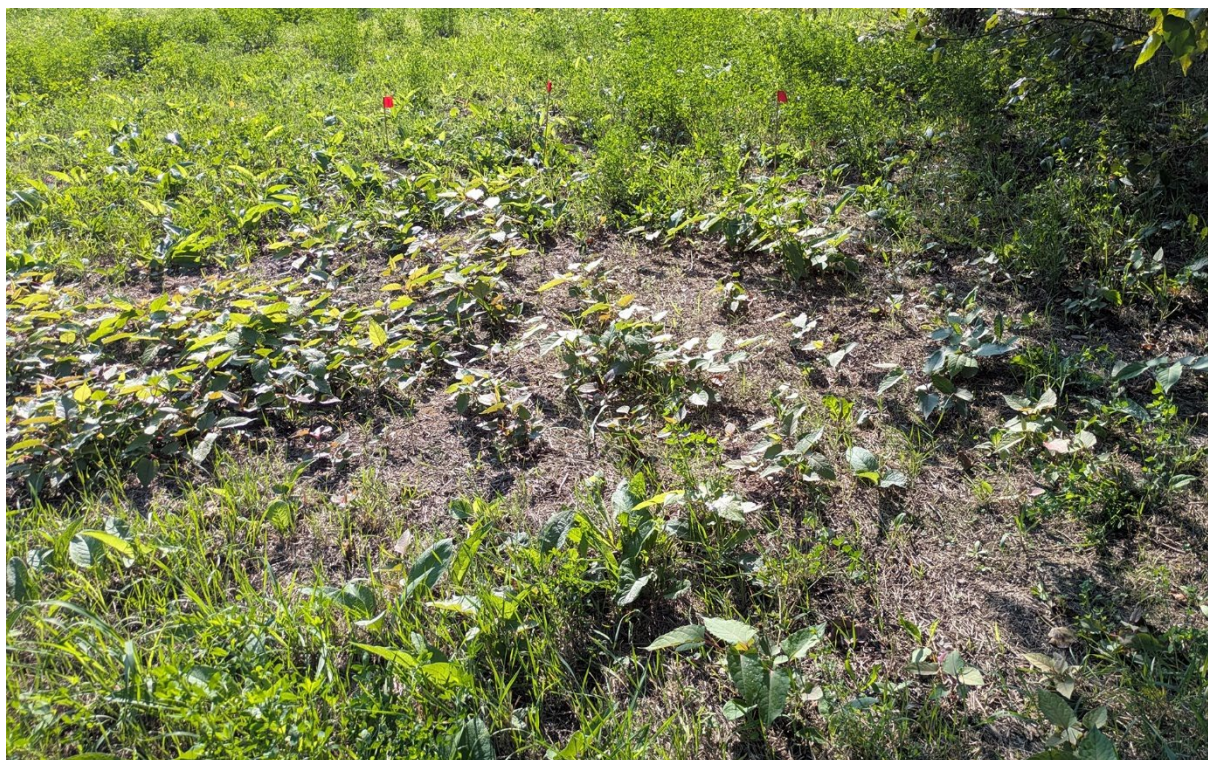
Slika 22. Pred tretjim tretiranjem so se gosti sestoji dresnika ponekod že razredčili. Foto: arhiv Zavoda Symbiosis, september 2025

Z metodo odstranjevanja z elektriko zanesljivo uničimo nadzemne poganjke, ki se ne obnovijo več. Električna uniči tudi del korenin, vendar pa je preplet korenin pri dresniku obsežen, zato je treba odstranjevanje ponavljati najmanj tri leta, vsaj trikrat v rastni sezoni. Po prvem letu tretiranja so na posameznih žariščih že vidni prvi učinki zatiranja dresnika. Gostota sestojev se je zmanjšala (**Slika 20**). Na treh žariščih, kjer smo izvajali štetje poganjkov, je število poganjkov glede na začetno stanje upadlo za 8–30 %.

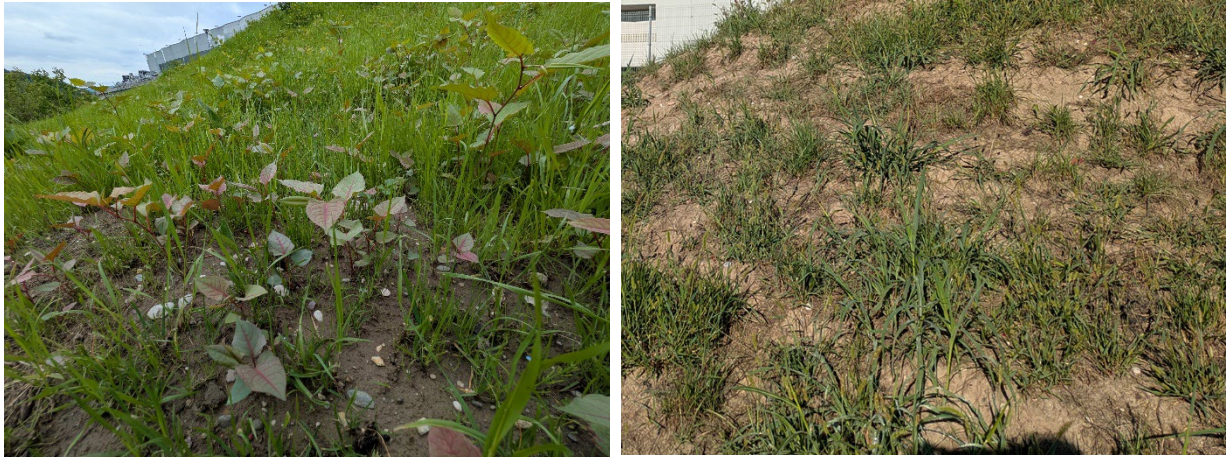
Največji učinek zatiranja z elektriko smo zabeležili na žarišču T92 klančini pod parkiriščem. To je bilo novo žarišče, ki smo ga odkrili v začetku sezone in je bilo dodatno vključeno v naročilo. Dresnik je bil na to območje zanesen v letu 2024, ko je potekala sanacija brežine po poplavih. Ker gre za razmeroma novo naselitev dresnika, korenike še niso močno razpredene. Učinek elektrike je bil viden že po prvem tretiranju, saj se je število poganjkov dresnika močno zmanjšalo. K upadu je verjetno prispevala tudi poletna suša, saj je brežina močno izpostavljena opoldanskemu in popoldanskemu soncu.

Slika 23. Stanje pred prvim in pred tretjim tretiranjem dresnika z elektriko na žarišču T92. Foto: arhiv Zavoda Symbiosis, maj in september 2025
